贵州省贵阳至黄平高速公路工程  
竣工环境保护验收报告

贵州贵黄高速公路有限公司

# 贵州省贵阳至黄平高速公路工程 竣工环境保护验收调查报告

调查单位：中海环境科技（上海）股份有限公司

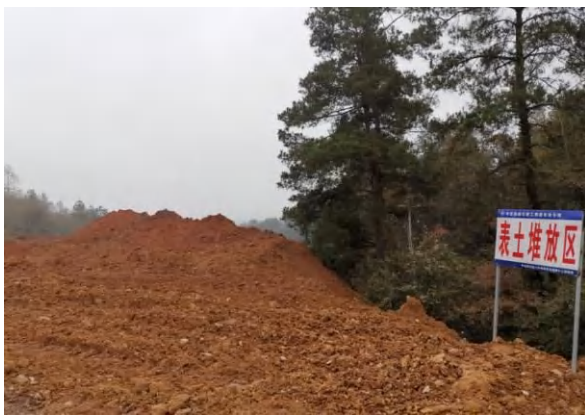
施工期施工单位优化施工方案，严格按照设计文件确定作业范围，施工作业在征地范围内进行；施工过程中及时进行土地整治，对肥力较高的表层土壤进行剥离，集中堆放并妥善保存，并用于后期对公路边坡、互通、桥梁及临时占地等的生态恢复。工程对公路主线、房建区域及隧道洞门等重点区域进行了生态恢复和景观设计，有效减轻了工程建设对项目区域生态环境的影响程度。

表土堆放区

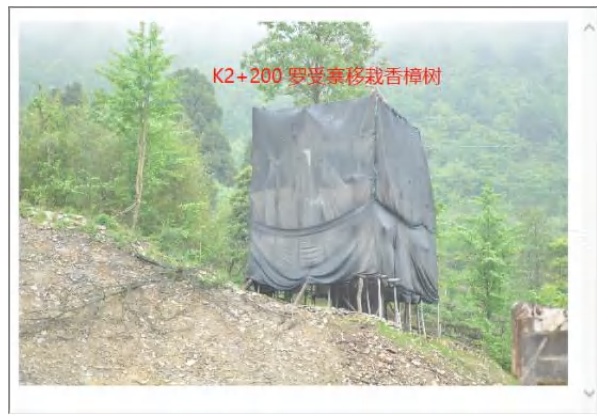
古树名木移栽

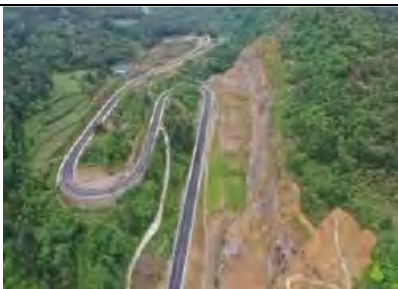
| 序号 | 设计桩号 | 相对位置/m | 占地面积 (hm <sup>2</sup> ) | 占地类型 | 照片 | 恢复措施落实情况 |
|---|---|---|---|---|---|---|
| 1 | LK2+130<br>(谷龙连接线) | 路左<br>10 | 3.43 | 林地、<br>荒地 | | 已挂网喷播<br>并种植爬藤<br>植物，恢复<br>情况良好 |

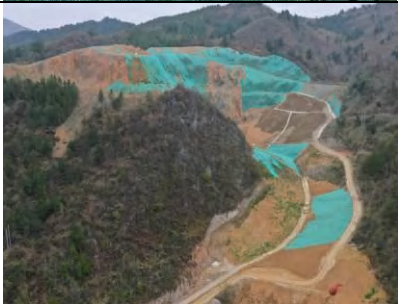
| 序号 | 设计桩号 | 相对位置/m | 占地面积 (hm <sup>2</sup> ) | 占地类型 | 照片 | 恢复措施落实情况 |
|---|---|---|---|---|---|---|
| 3 | K18+000 | 路左<br>224 | 6.06 | 林地、<br>荒地 | | 已挂网喷播<br>并种植爬藤<br>植物，恢复<br>情况良好 |

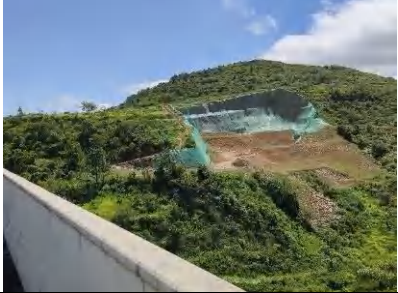
| 序号 | 设计桩号 | 相对位置/m | 占地面积<br>(hm <sup>2</sup> ) | 占地类型 | 照片 | 恢复措施<br>落实情况 |
|---|---|---|---|---|---|---|
| 4 | K23+900 | 路右<br>117 | 2.22 | 旱地 | | 已挂网喷播<br>并种植爬藤<br>植物，恢复<br>情况良好 |

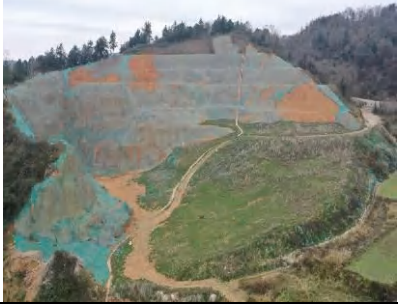
| 序号 | 设计桩号 | 相对位置/m | 占地面积<br>(hm <sup>2</sup> ) | 占地类型 | 照片 | 恢复措施<br>落实情况 |
|---|---|---|---|---|---|---|
| 5 | K30+700 | 路右<br>136 | 3.82 | 旱地 | | 已挂网喷播<br>并种植爬藤<br>植物，恢复<br>情况良好 |

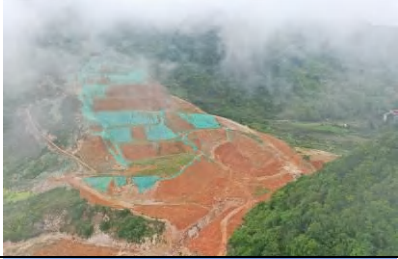
| 序号 | 设计桩号 | 相对位置/m | 占地面积<br>(hm <sup>2</sup> ) | 占地类型 | 照片 | 恢复措施<br>落实情况 |
|---|---|---|---|---|---|---|
| 6 | LK14+450<br>(贵定连接<br>线) | 路左<br>204 | 6.68 | 林地、<br>荒地 | | 已挂网喷播<br>并种植爬藤<br>植物，恢复<br>情况良好 |

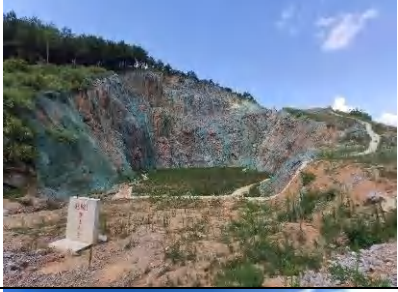
| 序号 | 设计桩号 | 相对位置/m | 占地面积<br>(hm <sup>2</sup> ) | 占地类型 | 照片 | 恢复措施<br>落实情况 |
|---|---|---|---|---|---|---|
| 7 | K41+300 | 路左<br>313 | 0.81 | 林地、<br>荒地 | | 已挂网喷播<br>并种植爬藤<br>植物，恢复<br>情况良好 |

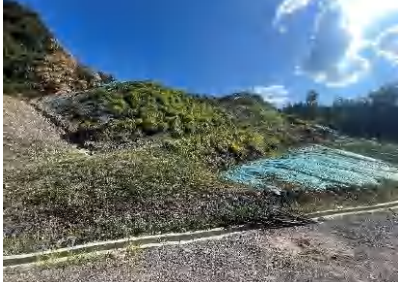
| 序号 | 设计桩号 | 相对位置/m | 占地面积<br>(hm <sup>2</sup> ) | 占地类型 | 照片 | 恢复措施<br>落实情况 |
|---|---|---|---|---|---|---|
| 8 | K95+800 | 路左<br>676 | 3.25 | 林地、<br>荒地 | | 已挂网喷播<br>并种植爬藤<br>植物，恢复<br>情况良好 |

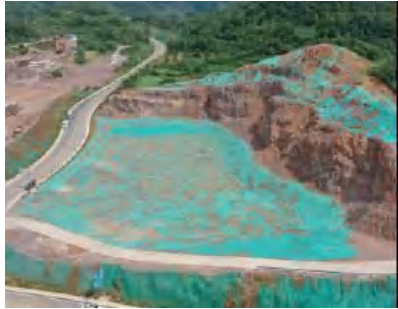
| 序号 | 设计桩号 | 相对位置/m | 占地面积 (hm <sup>2</sup> ) | 占地类型 | 照片 | 恢复措施落实情况 |
|---|---|---|---|---|---|---|
| 9 | LK6+900<br>(上塘连接线) | 路右<br>39 | 2.09 | 林地、荒地 | | 已挂网喷播并种植爬藤植物，恢复情况良好（已移交给黄平县且兰农业投资有限责任公司） |

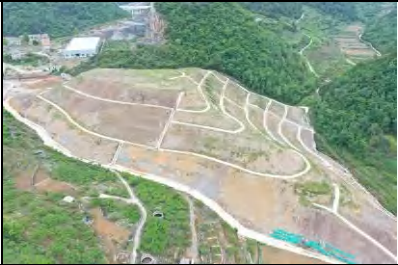
| 序号 | 名称 | 桩号 | 相对位置/m | 占地面积/hm <sup>2</sup> | 恢复情况 | 现场照片 | 涉及敏感保护目标名称 |
|---|---|---|---|---|---|---|---|
| 1. | 弃渣场 | K1+000 | 路右<br>1047 | 5.46 | 已恢复 | | 汪家大井饮用水源准保护区 |

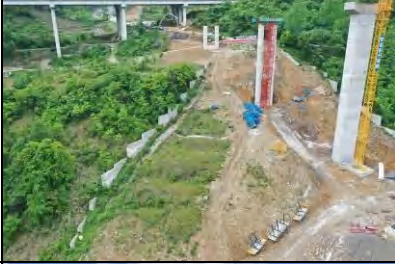
| 序号 | 名称 | 桩号 | 相对位置/m | 占地面积/hm <sup>2</sup> | 恢复情况 | 现场照片 | 涉及敏感保护目标名称 |
|---|---|---|---|---|---|---|---|
| 2. | 弃渣场 | K3+730 | 路右76 | 0.97 | 已恢复, 已移交给醒狮镇人民政府 | | 汪家大井饮用水源准保护区 |

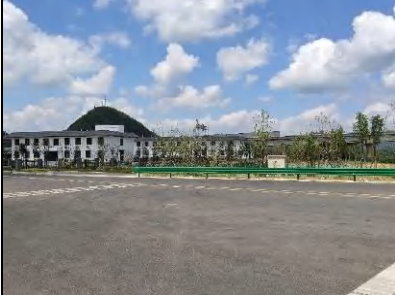
| 序号 | 名称 | 桩号 | 相对位置/m | 占地面积/hm <sup>2</sup> | 恢复情况 | 现场照片 | 涉及敏感保护目标名称 |
|---|---|---|---|---|---|---|---|
| 3. | 弃渣场 | K4+950 | 醒狮互通内 | 0.78 | 已恢复, 永久占地 | | / |

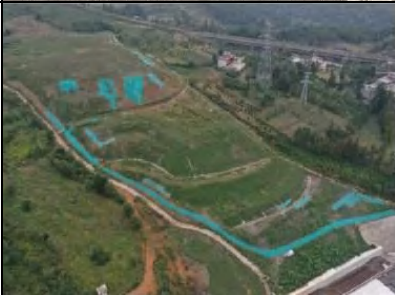
| 序号 | 名称 | 桩号 | 相对位置/m | 占地面积/hm <sup>2</sup> | 恢复情况 | 现场照片 | 涉及敏感保护目标名称 |
|---|---|---|---|---|---|---|---|
| 4. | 弃渣场 | K5+000 | 路右259 | 4.69 | 已恢复 | | 汪家大井饮用水源准保护区 |

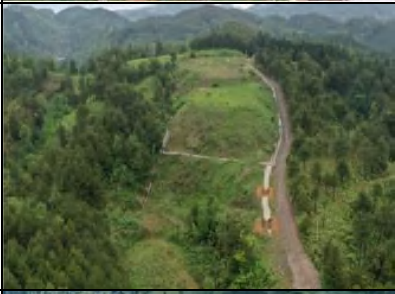
| 序号 | 名称 | 桩号 | 相对位置/m | 占地面积/hm <sup>2</sup> | 恢复情况 | 现场照片 | 涉及敏感保护目标名称 |
|---|---|---|---|---|---|---|---|
| 5. | 弃渣场 | K6+200 | 路右480 | 1.38 | 已恢复 | | 汪家大井饮用水源准保护区 |

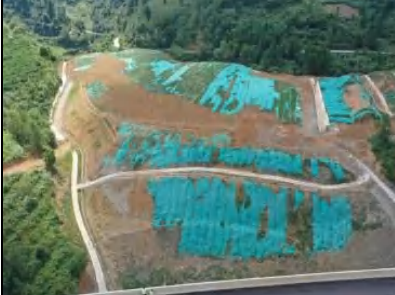
| 序号 | 名称 | 桩号 | 相对位置/m | 占地面积/hm <sup>2</sup> | 恢复情况 | 现场照片 | 涉及敏感保护目标名称 |
|---|---|---|---|---|---|---|---|
| 6. | 弃渣场 | K6+500 | 路右120 | 3.76 | 已恢复, 已移交给醒狮镇人民政府 | | 汪家大井饮用水源准保护区 |

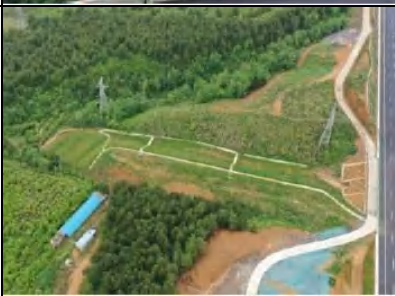
| 序号 | 名称 | 桩号 | 相对位置/m | 占地面积/hm <sup>2</sup> | 恢复情况 | 现场照片 | 涉及敏感保护目标名称 |
|---|---|---|---|---|---|---|---|
| 8. | 弃渣场 | K7+500 | 路左50 | 1.41 | 已恢复 | | 汪家大井饮用水源准保护区 |

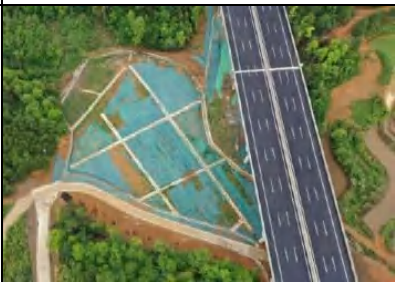
| 序号 | 名称 | 桩号 | 相对位置/m | 占地面积/hm <sup>2</sup> | 恢复情况 | 现场照片 | 涉及敏感保护目标名称 |
|---|---|---|---|---|---|---|---|
| 9. | 弃渣场 | K8+000 | 路左26 | 0.85 | 已恢复 | | 汪家大井饮用水源准保护区 |

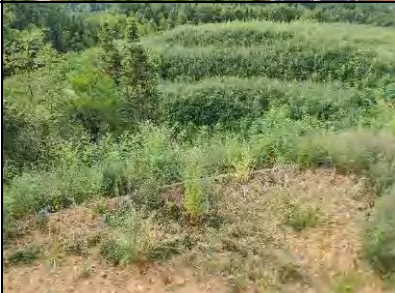
| 序号 | 名称 | 桩号 | 相对位置/m | 占地面积/hm <sup>2</sup> | 恢复情况 | 现场照片 | 涉及敏感保护目标名称 |
|---|---|---|---|---|---|---|---|
| 10. | 弃渣场 | K11+330 | 路左50 | 1.40 | 已恢复 | | / |

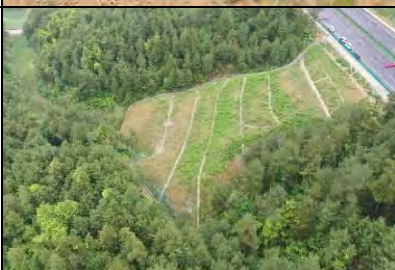
| 序号 | 名称 | 桩号 | 相对位置/m | 占地面积/hm <sup>2</sup> | 恢复情况 | 现场照片 | 涉及敏感保护目标名称 |
|---|---|---|---|---|---|---|---|
| 11. | 弃渣场 | K11+710 | 路左53 | 0.66 | 已恢复 | | / |

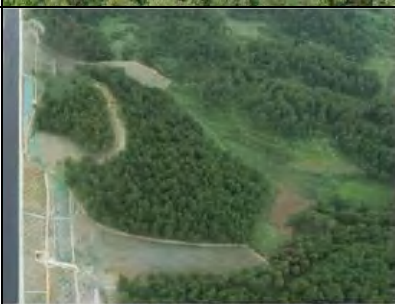
| 序号 | 名称 | 桩号 | 相对位置/m | 占地面积/hm <sup>2</sup> | 恢复情况 | 现场照片 | 涉及敏感保护目标名称 |
|---|---|---|---|---|---|---|---|
| 12. | 弃渣场 | K12+320 | 路左65 | 0.79 | 已恢复 | | / |

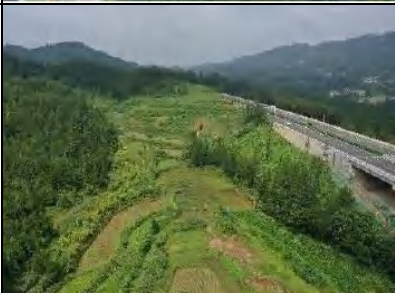
| 序号 | 名称 | 桩号 | 相对位置/m | 占地面积/hm <sup>2</sup> | 恢复情况 | 现场照片 | 涉及敏感保护目标名称 |
|---|---|---|---|---|---|---|---|
| 13. | 弃渣场 | K12+700 | 路右31 | 1.77 | 已恢复 | | / |

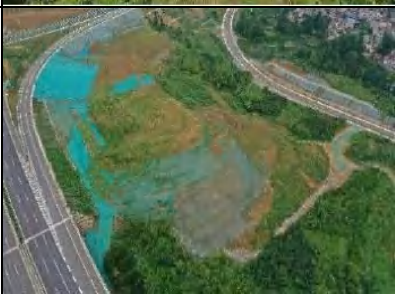
| 序号 | 名称 | 桩号 | 相对位置/m | 占地面积/hm <sup>2</sup> | 恢复情况 | 现场照片 | 涉及敏感保护目标名称 |
|---|---|---|---|---|---|---|---|
| 14. | 弃渣场 | K14+400 | 谷龙互通内 | 3.67 | 已恢复 | | / |

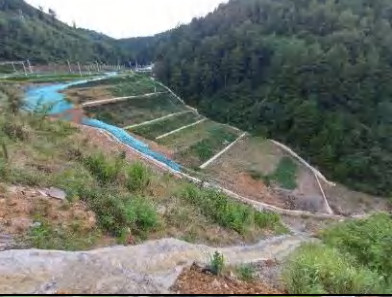
| 序号 | 名称 | 桩号 | 相对位置/m | 占地面积/hm <sup>2</sup> | 恢复情况 | 现场照片 | 涉及敏感保护目标名称 |
|---|---|---|---|---|---|---|---|
| 15. | 弃渣场 | K17+700 | 路左50 | 1.29 | 已恢复 | | / |

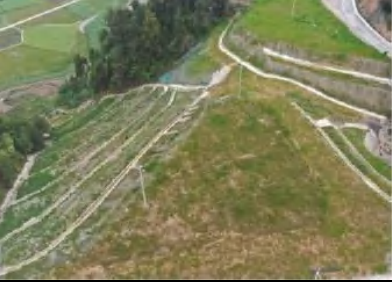
| 序号 | 名称 | 桩号 | 相对位置/m | 占地面积/hm <sup>2</sup> | 恢复情况 | 现场照片 | 涉及敏感保护目标名称 |
|---|---|---|---|---|---|---|---|
| 17. | 弃渣场 | K20+300 | 路右33 | 1.28 | 已恢复 | | / |

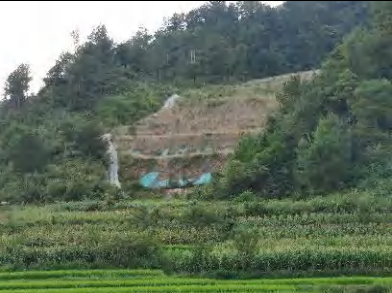
| 序号 | 名称 | 桩号 | 相对位置/m | 占地面积/hm <sup>2</sup> | 恢复情况 | 现场照片 | 涉及敏感保护目标名称 |
|---|---|---|---|---|---|---|---|
| 18. | 弃渣场 | K20+200 | 路右169 | 1.82 | 已恢复 | | / |

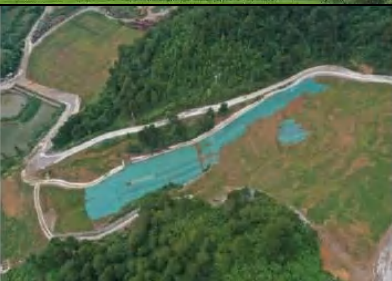
| 序号 | 名称 | 桩号 | 相对位置/m | 占地面积/hm <sup>2</sup> | 恢复情况 | 现场照片 | 涉及敏感保护目标名称 |
|---|---|---|---|---|---|---|---|
| 19. | 弃渣场 | K20+100 | 路右318 | 2.10 | 已恢复 | | / |

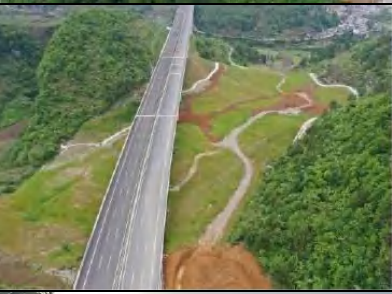
| 序号 | 名称 | 桩号 | 相对位置/m | 占地面积/hm <sup>2</sup> | 恢复情况 | 现场照片 | 涉及敏感保护目标名称 |
|---|---|---|---|---|---|---|---|
| 20. | 弃渣场 | K23+250 | 路左25 | 6.89 | 已恢复 | | / |

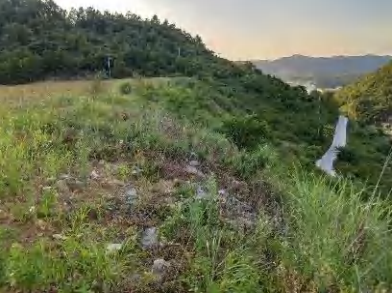
| 序号 | 名称 | 桩号 | 相对位置/m | 占地面积/hm <sup>2</sup> | 恢复情况 | 现场照片 | 涉及敏感保护目标名称 |
|---|---|---|---|---|---|---|---|
| 21. | 弃渣场 | K23+400 | 路左45 | 2.64 | 已恢复 | | / |

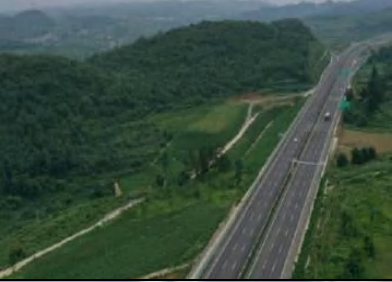
| 序号 | 名称 | 桩号 | 相对位置/m | 占地面积/hm <sup>2</sup> | 恢复情况 | 现场照片 | 涉及敏感保护目标名称 |
|---|---|---|---|---|---|---|---|
| 22. | 弃渣场 | K24+270 | 路左<br>67 | 1.27 | 已恢复 | | / |

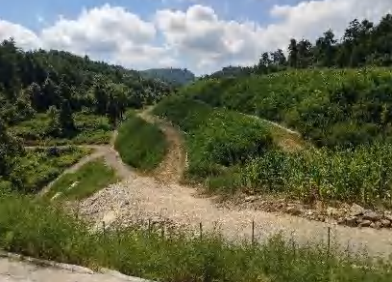
| 序号 | 名称 | 桩号 | 相对位置/m | 占地面积/hm <sup>2</sup> | 恢复情况 | 现场照片 | 涉及敏感保护目标名称 |
|---|---|---|---|---|---|---|---|
| 23. | 弃渣场 | K26+270 | 路右<br>71 | 5.32 | 已恢复 | | / |

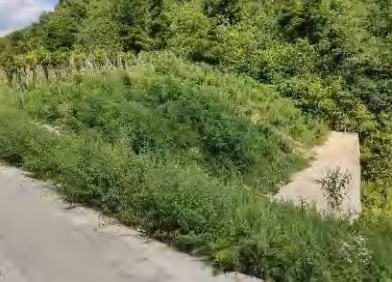
| 序号 | 名称 | 桩号 | 相对位置/m | 占地面积/hm <sup>2</sup> | 恢复情况 | 现场照片 | 涉及敏感保护目标名称 |
|---|---|---|---|---|---|---|---|
| 24. | 弃渣场 | K29+880 | 路左<br>58 | 2.93 | 已恢复 | | / |

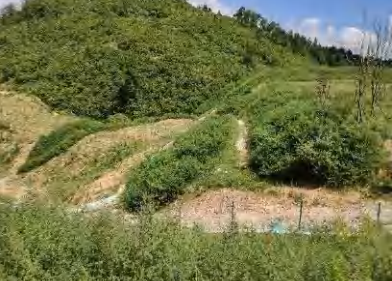
| 序号 | 名称 | 桩号 | 相对位置/m | 占地面积/hm <sup>2</sup> | 恢复情况 | 现场照片 | 涉及敏感保护目标名称 |
|---|---|---|---|---|---|---|---|
| 25. | 弃渣场 | K30+510 | 路左<br>84 | 1.30 | 已恢复 | | / |

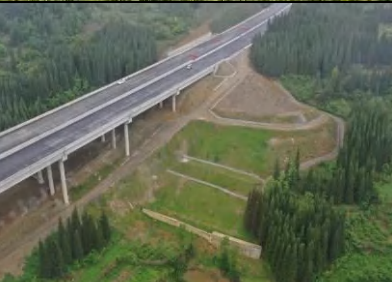
| 序号 | 名称 | 桩号 | 相对位置/m | 占地面积/hm <sup>2</sup> | 恢复情况 | 现场照片 | 涉及敏感保护目标名称 |
|---|---|---|---|---|---|---|---|
| 26. | 弃渣场 | K33+300 | 路左<br>30 | 0.80 | 已恢复 | | / |

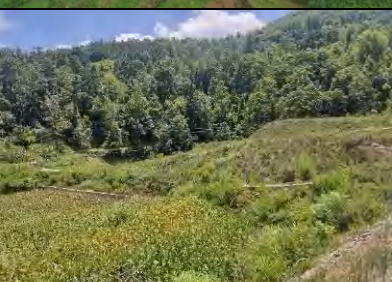
| 序号 | 名称 | 桩号 | 相对位置/m | 占地面积/hm <sup>2</sup> | 恢复情况 | 现场照片 | 涉及敏感保护目标名称 |
|---|---|---|---|---|---|---|---|
| 27. | 弃渣场 | K35+229 | 路右<br>54 | 0.62 | 已恢复 | | / |

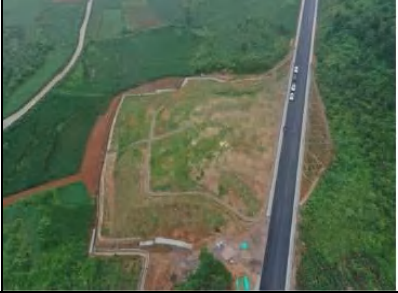
| 序号 | 名称 | 桩号 | 相对位置/m | 占地面积/hm <sup>2</sup> | 恢复情况 | 现场照片 | 涉及敏感保护目标名称 |
|---|---|---|---|---|---|---|---|
| 28. | 弃渣场 | LK1+300<br>(巴江支线) | 路右<br>36 | 1.04 | 已恢复 | | / |

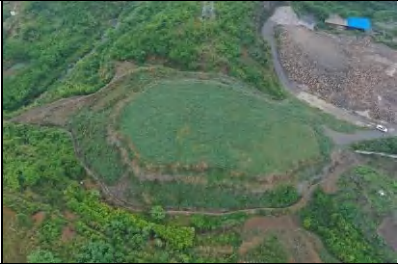
| 序号 | 名称 | 桩号 | 相对位置/m | 占地面积/hm <sup>2</sup> | 恢复情况 | 现场照片 | 涉及敏感保护目标名称 |
|---|---|---|---|---|---|---|---|
| 29. | 弃渣场 | LK1+400<br>(贵定连接线) | 路右<br>200 | 1.06 | 已恢复 | | / |

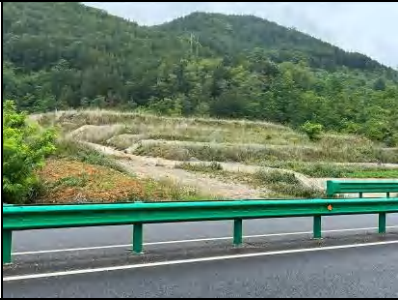
| 序号 | 名称 | 桩号 | 相对位置/m | 占地面积/hm <sup>2</sup> | 恢复情况 | 现场照片 | 涉及敏感保护目标名称 |
|---|---|---|---|---|---|---|---|
| 30. | 弃渣场 | LK4+050<br>(贵定连接线) | 路左<br>24 | 2.16 | 已恢复 | | / |

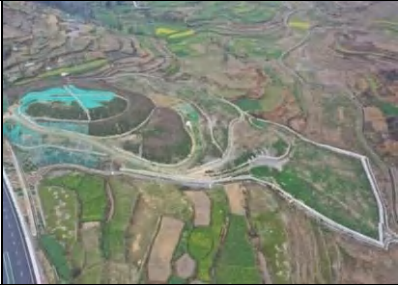
| 序号 | 名称 | 桩号 | 相对位置/m | 占地面积/hm <sup>2</sup> | 恢复情况 | 现场照片 | 涉及敏感保护目标名称 |
|---|---|---|---|---|---|---|---|
| 31. | 弃渣场 | LK6+850<br>(贵定连接线) | 路右<br>32 | 3.22 | 已恢复 | | / |

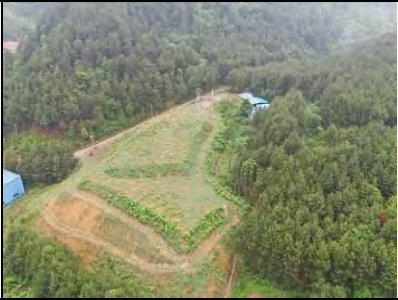
| 序号 | 名称 | 桩号 | 相对位置/m | 占地面积/hm <sup>2</sup> | 恢复情况 | 现场照片 | 涉及敏感保护目标名称 |
|---|---|---|---|---|---|---|---|
| 32. | 弃渣场 | LK11+000<br>(贵定连接线) | 路右<br>161 | 1.36 | 已恢复 | | / |

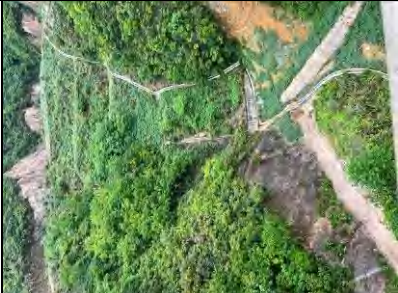
| 序号 | 名称 | 桩号 | 相对位置/m | 占地面积/hm <sup>2</sup> | 恢复情况 | 现场照片 | 涉及敏感保护目标名称 |
|---|---|---|---|---|---|---|---|
| 33. | 弃渣场 | LK13+900<br>(贵定连接线) | 路右<br>80 | 0.39 | 已恢复 | | 甘溪国家森林公园 |

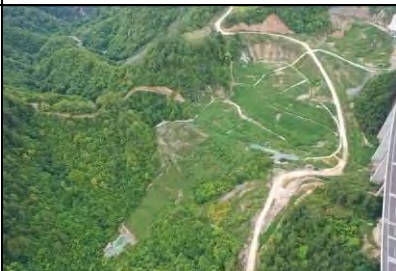
| 序号 | 名称 | 桩号 | 相对位置/m | 占地面积/hm <sup>2</sup> | 恢复情况 | 现场照片 | 涉及敏感保护目标名称 |
|---|---|---|---|---|---|---|---|
| 34. | 弃渣场 | K39+850 | 路左47 | 5.90 | 已恢复 | | 贵定县沅江上游-黔南水土流失生态红线 |

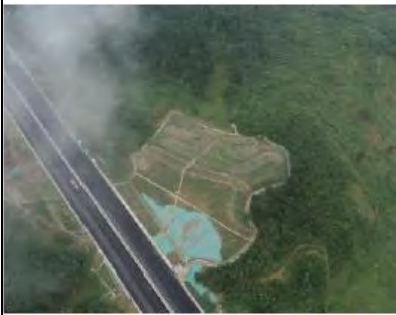
| 序号 | 名称 | 桩号 | 相对位置/m | 占地面积/hm <sup>2</sup> | 恢复情况 | 现场照片 | 涉及敏感保护目标名称 |
|---|---|---|---|---|---|---|---|
| 35. | 弃渣场 | K41+400 | 路左50 | 0.68 | 已恢复 | | / |

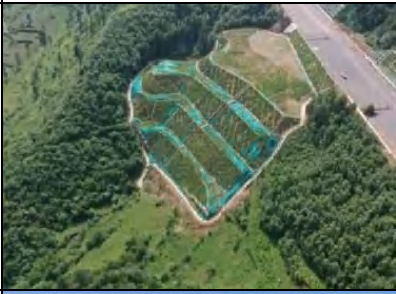
| 序号 | 名称 | 桩号 | 相对位置/m | 占地面积/hm <sup>2</sup> | 恢复情况 | 现场照片 | 涉及敏感保护目标名称 |
|---|---|---|---|---|---|---|---|
| 36. | 弃渣场 | K41+850 | 路右20 | 1.88 | 已恢复 | | / |

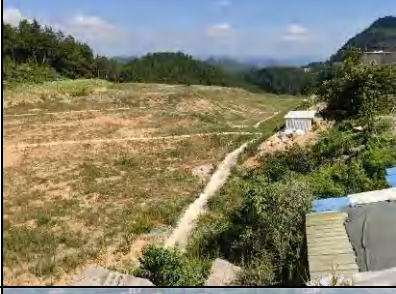
| 序号 | 名称 | 桩号 | 相对位置/m | 占地面积/hm <sup>2</sup> | 恢复情况 | 现场照片 | 涉及敏感保护目标名称 |
|---|---|---|---|---|---|---|---|
| 37. | 弃渣场 | K42+000 | 路左476 | 5.15 | 已恢复 | | / |

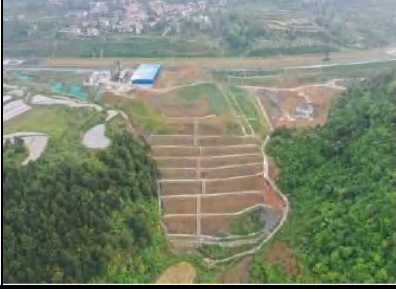
| 序号 | 名称 | 桩号 | 相对位置/m | 占地面积/hm <sup>2</sup> | 恢复情况 | 现场照片 | 涉及敏感保护目标名称 |
|---|---|---|---|---|---|---|---|
| 38. | 弃渣场 | K44+950 | 路右77 | 7.02 | 已恢复 | | / |

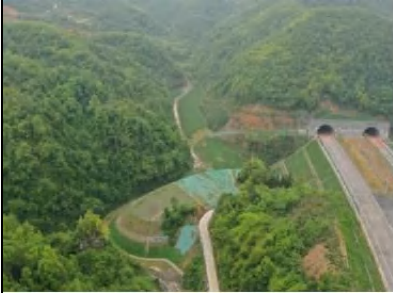
| 序号 | 名称 | 桩号 | 相对位置/m | 占地面积/hm <sup>2</sup> | 恢复情况 | 现场照片 | 涉及敏感保护目标名称 |
|---|---|---|---|---|---|---|---|
| 39. | 弃渣场 | K47+300 | 路右<br>78 | 2.37 | 已恢复 | | / |

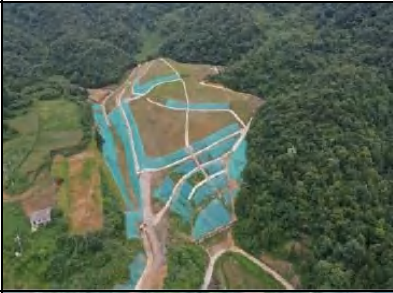
| 序号 | 名称 | 桩号 | 相对位置/m | 占地面积/hm <sup>2</sup> | 恢复情况 | 现场照片 | 涉及敏感保护目标名称 |
|---|---|---|---|---|---|---|---|
| 40. | 弃渣场 | K48+500 | 路右<br>87 | 3.14 | 已恢复 | | / |

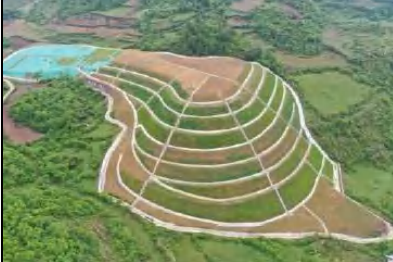
| 序号 | 名称 | 桩号 | 相对位置/m | 占地面积/hm <sup>2</sup> | 恢复情况 | 现场照片 | 涉及敏感保护目标名称 |
|---|---|---|---|---|---|---|---|
| 41. | 弃渣场 | K49+700 | 路右<br>101 | 3.42 | 已恢复 | | / |

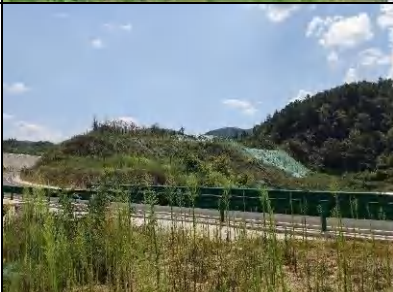
| 序号 | 名称 | 桩号 | 相对位置/m | 占地面积/hm <sup>2</sup> | 恢复情况 | 现场照片 | 涉及敏感保护目标名称 |
|---|---|---|---|---|---|---|---|
| 42. | 弃渣场 | K50+600 | 路左<br>74 | 1.82 | 已恢复 | | / |

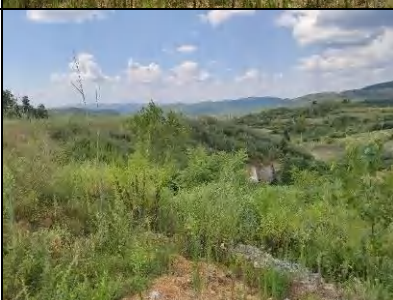
| 序号 | 名称 | 桩号 | 相对位置/m | 占地面积/hm <sup>2</sup> | 恢复情况 | 现场照片 | 涉及敏感保护目标名称 |
|---|---|---|---|---|---|---|---|
| 43. | 弃渣场 | LK1+000<br>(仙桥连接线) | 路左<br>177 | 1.11 | 已恢复 | | / |

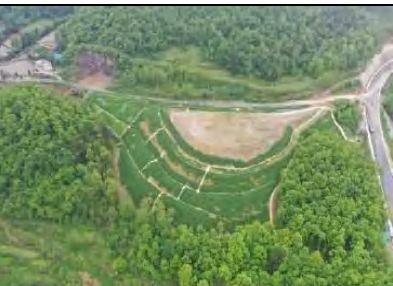
| 序号 | 名称 | 桩号 | 相对位置/m | 占地面积/hm <sup>2</sup> | 恢复情况 | 现场照片 | 涉及敏感保护目标名称 |
|---|---|---|---|---|---|---|---|
| 44. | 弃渣场 | LK3+900<br>(仙桥连接线) | 路右<br>50 | 2.25 | 已恢复 | | / |

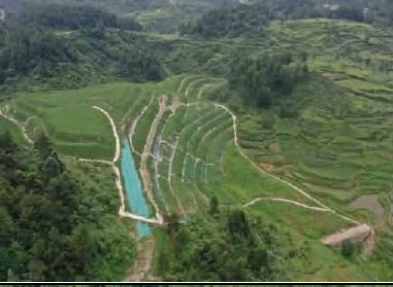
| 序号 | 名称 | 桩号 | 相对位置/m | 占地面积/hm <sup>2</sup> | 恢复情况 | 现场照片 | 涉及敏感保护目标名称 |
|---|---|---|---|---|---|---|---|
| 45. | 弃渣场 | K51+000 | 路左<br>459 | 4.55 | 已恢复 | | / |

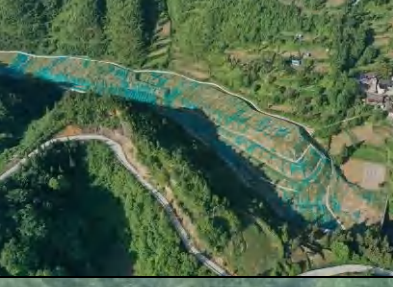
| 序号 | 名称 | 桩号 | 相对位置/m | 占地面积/hm <sup>2</sup> | 恢复情况 | 现场照片 | 涉及敏感保护目标名称 |
|---|---|---|---|---|---|---|---|
| 46. | 弃渣场 | K51+900 | 路左<br>215 | 2.74 | 已恢复 | | / |

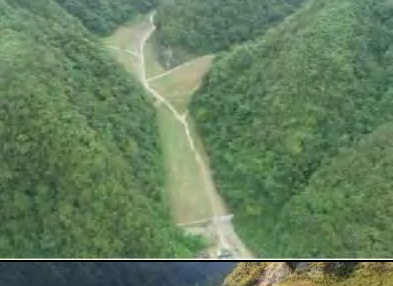
| 序号 | 名称 | 桩号 | 相对位置/m | 占地面积/hm <sup>2</sup> | 恢复情况 | 现场照片 | 涉及敏感保护目标名称 |
|---|---|---|---|---|---|---|---|
| 47. | 弃渣场 | K54+550 | 路左<br>507 | 1.44 | 已恢复 | | 福泉岔河饮用水源准保护区 |

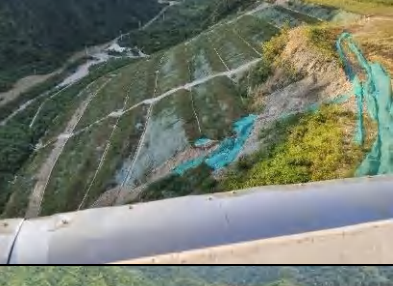
| 序号 | 名称 | 桩号 | 相对位置/m | 占地面积/hm <sup>2</sup> | 恢复情况 | 现场照片 | 涉及敏感保护目标名称 |
|---|---|---|---|---|---|---|---|
| 48. | 弃渣场 | K54+600 | 路左<br>72 | 3.65 | 已恢复 | | 福泉岔河饮用水源准保护区 |

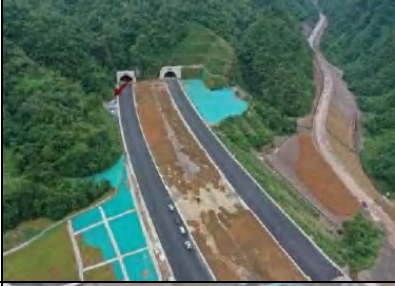
| 序号 | 名称 | 桩号 | 相对位置/m | 占地面积/hm <sup>2</sup> | 恢复情况 | 现场照片 | 涉及敏感保护目标名称 |
|---|---|---|---|---|---|---|---|
| 50. | 弃渣场 | K59+070 | 路左30m | 0.10 | 已恢复 | | 福泉岔河饮用水源准保护区 |

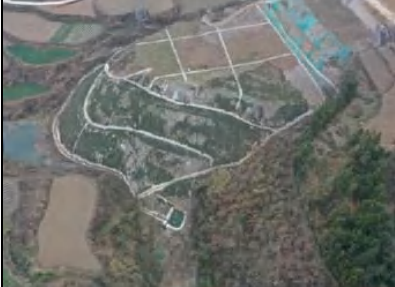
| 序号 | 名称 | 桩号 | 相对位置/m | 占地面积/hm <sup>2</sup> | 恢复情况 | 现场照片 | 涉及敏感保护目标名称 |
|---|---|---|---|---|---|---|---|
| 51. | 弃渣场 | K61+500 | 路右294 | 1.21 | 已恢复 | | / |

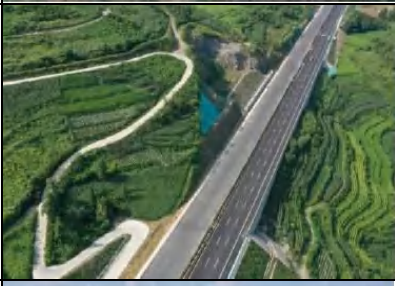
| 序号 | 名称 | 桩号 | 相对位置/m | 占地面积/hm <sup>2</sup> | 恢复情况 | 现场照片 | 涉及敏感保护目标名称 |
|---|---|---|---|---|---|---|---|
| 52. | 弃渣场 | K62+000 | 路左50m | 0.39 | 已恢复 | | / |

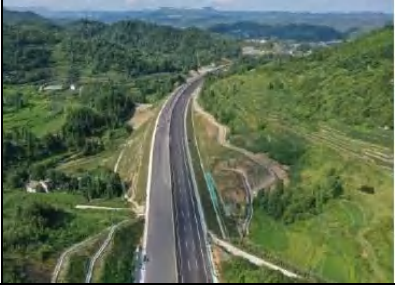
| 序号 | 名称 | 桩号 | 相对位置/m | 占地面积/hm <sup>2</sup> | 恢复情况 | 现场照片 | 涉及敏感保护目标名称 |
|---|---|---|---|---|---|---|---|
| 53. | 弃渣场 | K63+220 | 路左50m | 0.21 | 已恢复 | | / |

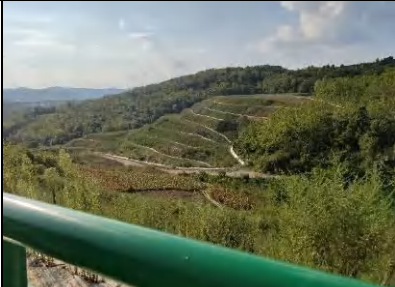
| 序号 | 名称 | 桩号 | 相对位置/m | 占地面积/hm <sup>2</sup> | 恢复情况 | 现场照片 | 涉及敏感保护目标名称 |
|---|---|---|---|---|---|---|---|
| 54. | 弃渣场 | K68+500 | 路左114 | 4.62 | 已恢复 | | / |

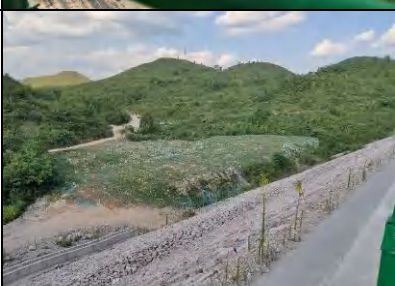
| 序号 | 名称 | 桩号 | 相对位置/m | 占地面积/hm <sup>2</sup> | 恢复情况 | 现场照片 | 涉及敏感保护目标名称 |
|---|---|---|---|---|---|---|---|
| 55. | 弃渣场 | K70+300 | 路左51 | 1.36 | 已恢复，已移交龙昌镇人民政府 | | / |

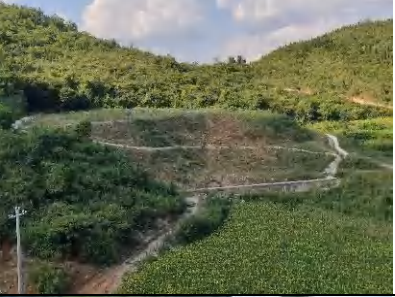
| 序号 | 名称 | 桩号 | 相对位置/m | 占地面积/hm <sup>2</sup> | 恢复情况 | 现场照片 | 涉及敏感保护目标名称 |
|---|---|---|---|---|---|---|---|
| 56. | 弃渣场 | K71+100 | 路左<br>125 | 0.95 | 已恢复 | | / |

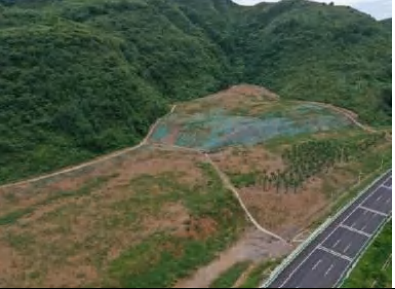
| 序号 | 名称 | 桩号 | 相对位置/m | 占地面积/hm <sup>2</sup> | 恢复情况 | 现场照片 | 涉及敏感保护目标名称 |
|---|---|---|---|---|---|---|---|
| 57. | 弃渣场 | K72+650 | 路右<br>43 | 6.56 | 已恢复 | | / |

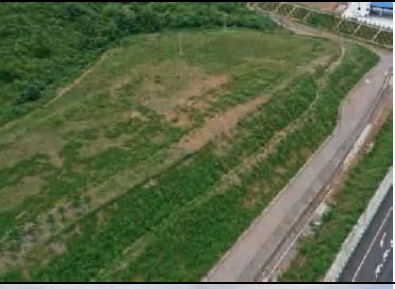
| 序号 | 名称 | 桩号 | 相对位置/m | 占地面积/hm <sup>2</sup> | 恢复情况 | 现场照片 | 涉及敏感保护目标名称 |
|---|---|---|---|---|---|---|---|
| 58. | 弃渣场 | K72+900 | 路左<br>47 | 5.06 | 已恢复 | | / |

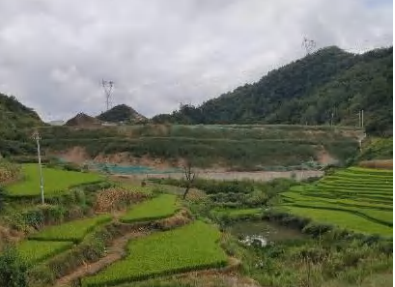
| 序号 | 名称 | 桩号 | 相对位置/m | 占地面积/hm <sup>2</sup> | 恢复情况 | 现场照片 | 涉及敏感保护目标名称 |
|---|---|---|---|---|---|---|---|
| 59. | 弃渣场 | K75+000 | 路左<br>42 | 5.56 | 已恢复 | | / |

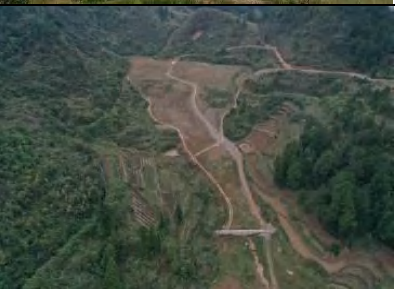
| 序号 | 名称 | 桩号 | 相对位置/m | 占地面积/hm <sup>2</sup> | 恢复情况 | 现场照片 | 涉及敏感保护目标名称 |
|---|---|---|---|---|---|---|---|
| 60. | 弃渣场 | K75+980 | 路右<br>425 | 2.20 | 已恢复 | | / |

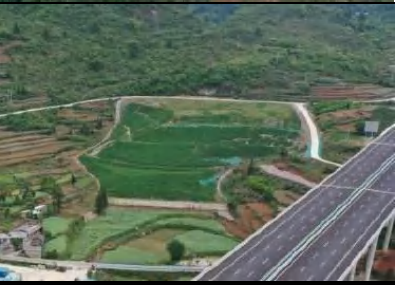
| 序号 | 名称 | 桩号 | 相对位置/m | 占地面积/hm <sup>2</sup> | 恢复情况 | 现场照片 | 涉及敏感保护目标名称 |
|---|---|---|---|---|---|---|---|
| 61. | 弃渣场 | K77+050 | 路左<br>46 | 2.34 | 已恢复 | | / |

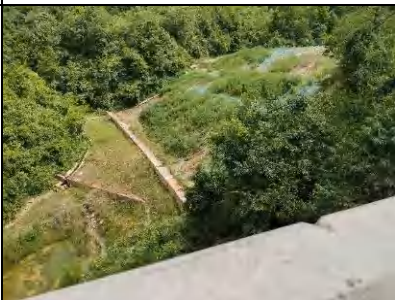
| 序号 | 名称 | 桩号 | 相对位置/m | 占地面积/hm <sup>2</sup> | 恢复情况 | 现场照片 | 涉及敏感保护目标名称 |
|---|---|---|---|---|---|---|---|
| 62. | 弃渣场 | K78+450 | 路左<br>38 | 1.36 | 已恢复 | | / |

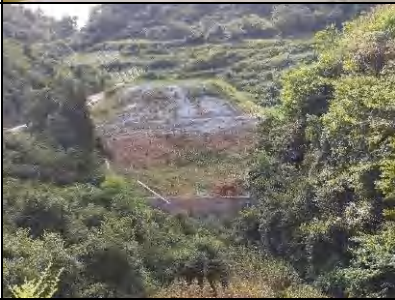
| 序号 | 名称 | 桩号 | 相对位置/m | 占地面积/hm <sup>2</sup> | 恢复情况 | 现场照片 | 涉及敏感保护目标名称 |
|---|---|---|---|---|---|---|---|
| 63. | 弃渣场 | K79+550 | 路右<br>85 | 0.51 | 已恢复 | | / |

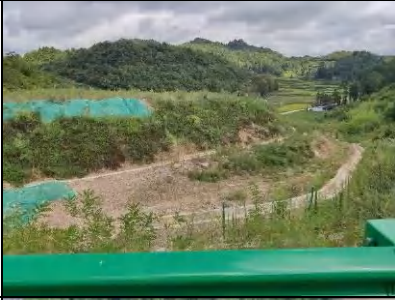
| 序号 | 名称 | 桩号 | 相对位置/m | 占地面积/hm <sup>2</sup> | 恢复情况 | 现场照片 | 涉及敏感保护目标名称 |
|---|---|---|---|---|---|---|---|
| 64. | 弃渣场 | K83+230 | 路左<br>20 | 1.09 | 已恢复 | | / |

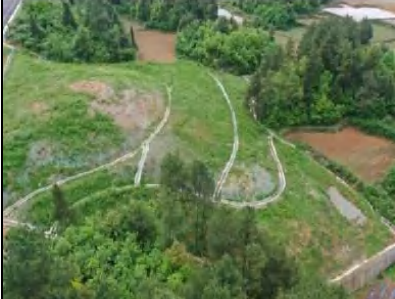
| 序号 | 名称 | 桩号 | 相对位置/m | 占地面积/hm <sup>2</sup> | 恢复情况 | 现场照片 | 涉及敏感保护目标名称 |
|---|---|---|---|---|---|---|---|
| 65. | 弃渣场 | K84+420 | 路左<br>20 | 1.04 | 已恢复 | | / |

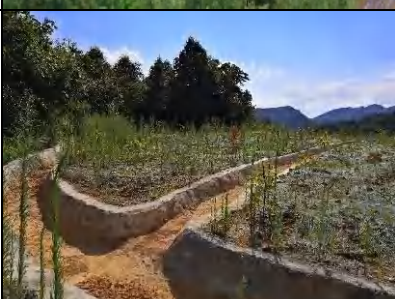
| 序号 | 名称 | 桩号 | 相对位置/m | 占地面积/hm <sup>2</sup> | 恢复情况 | 现场照片 | 涉及敏感保护目标名称 |
|---|---|---|---|---|---|---|---|
| 66. | 弃渣场 | K84+900 | 路左<br>95 | 1.37 | 已恢复 | | / |

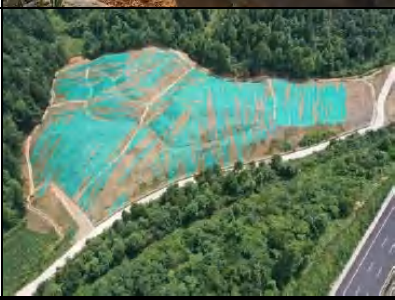
| 序号 | 名称 | 桩号 | 相对位置/m | 占地面积/hm <sup>2</sup> | 恢复情况 | 现场照片 | 涉及敏感保护目标名称 |
|---|---|---|---|---|---|---|---|
| 67. | 弃渣场 | K86+000 | 路右<br>49 | 2.75 | 已恢复 | | / |

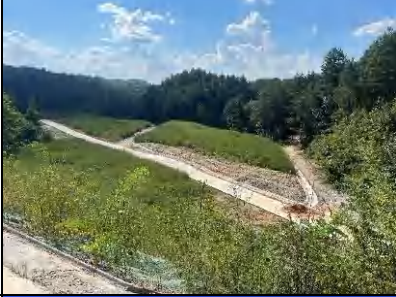
| 序号 | 名称 | 桩号 | 相对位置/m | 占地面积/hm <sup>2</sup> | 恢复情况 | 现场照片 | 涉及敏感保护目标名称 |
|---|---|---|---|---|---|---|---|
| 68. | 弃渣场 | K87+700 | 路左105 | 2.73 | 已恢复 | | / |

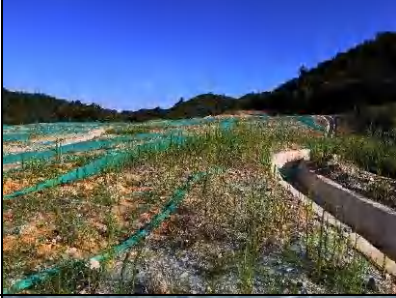
| 序号 | 名称 | 桩号 | 相对位置/m | 占地面积/hm <sup>2</sup> | 恢复情况 | 现场照片 | 涉及敏感保护目标名称 |
|---|---|---|---|---|---|---|---|
| 69. | 弃渣场 | K89+400 | 路右88 | 8.85 | 已恢复 | | / |

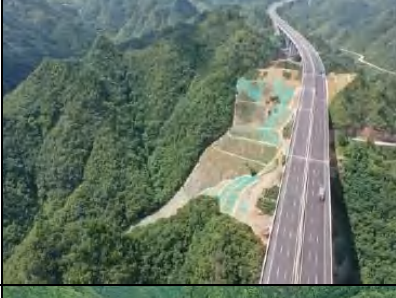
| 序号 | 名称 | 桩号 | 相对位置/m | 占地面积/hm <sup>2</sup> | 恢复情况 | 现场照片 | 涉及敏感保护目标名称 |
|---|---|---|---|---|---|---|---|
| 70. | 弃渣场 | K90+400 | 路左37 | 2.88 | 已恢复 | | / |

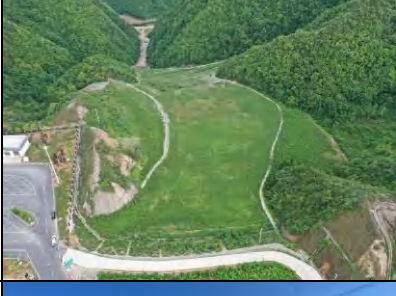
| 序号 | 名称 | 桩号 | 相对位置/m | 占地面积/hm <sup>2</sup> | 恢复情况 | 现场照片 | 涉及敏感保护目标名称 |
|---|---|---|---|---|---|---|---|
| 71. | 弃渣场 | K91+125 | 路右15 | 0.61 | 已恢复 | | 福泉市沅江上游-黔南水土流失生态红线 |

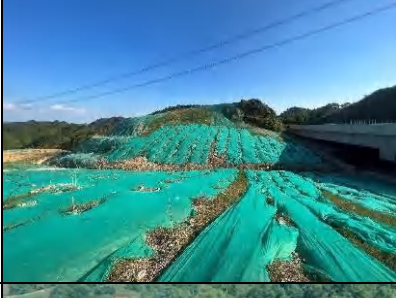
| 序号 | 名称 | 桩号 | 相对位置/m | 占地面积/hm <sup>2</sup> | 恢复情况 | 现场照片 | 涉及敏感保护目标名称 |
|---|---|---|---|---|---|---|---|
| 72. | 弃渣场 | K93+000 | 路右46 | 4.14 | 已恢复 | | / |

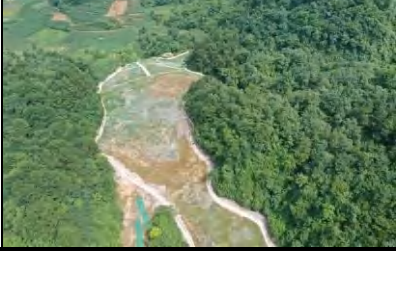
| 序号 | 名称 | 桩号 | 相对位置/m | 占地面积/hm <sup>2</sup> | 恢复情况 | 现场照片 | 涉及敏感保护目标名称 |
|---|---|---|---|---|---|---|---|
| 73. | 弃渣场 | K98+300 | 路右84 | 1.81 | 已恢复 | | / |

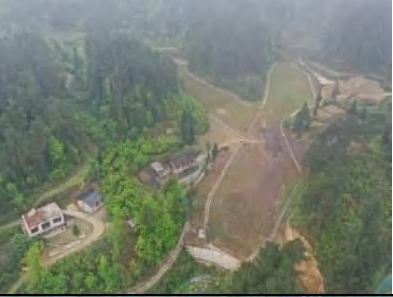
| 序号 | 名称 | 桩号 | 相对位置/m | 占地面积/hm <sup>2</sup> | 恢复情况 | 现场照片 | 涉及敏感保护目标名称 |
|---|---|---|---|---|---|---|---|
| 74. | 弃渣场 | LK2+000<br>(上塘连接线) | 路右<br>30 | 1.50 | 已恢复 | | / |

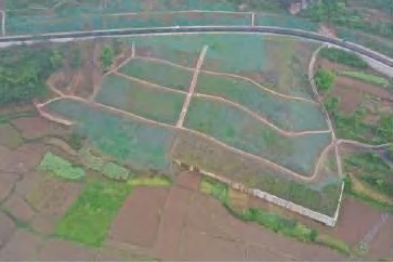
| 序号 | 名称 | 桩号 | 相对位置/m | 占地面积/hm <sup>2</sup> | 恢复情况 | 现场照片 | 涉及敏感保护目标名称 |
|---|---|---|---|---|---|---|---|
| 75. | 弃渣场 | LK3+500<br>(上塘连接线) | 路左<br>20 | 2.09 | 已恢复 | | / |

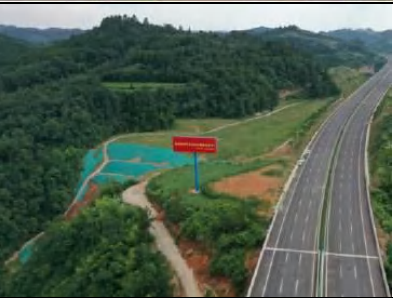
| 序号 | 名称 | 桩号 | 相对位置/m | 占地面积/hm <sup>2</sup> | 恢复情况 | 现场照片 | 涉及敏感保护目标名称 |
|---|---|---|---|---|---|---|---|
| 76. | 弃渣场 | K101+230 | 路右<br>42 | 2.66 | 已恢复 | | / |

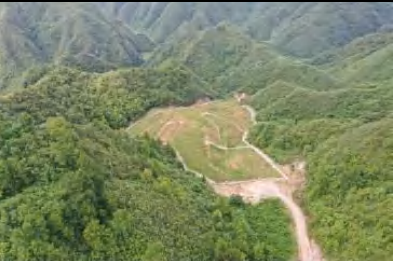
| 序号 | 名称 | 桩号 | 相对位置/m | 占地面积/hm <sup>2</sup> | 恢复情况 | 现场照片 | 涉及敏感保护目标名称 |
|---|---|---|---|---|---|---|---|
| 77. | 弃渣场 | K102+120 | 路右<br>300 | 2.39 | 已恢复 | | / |

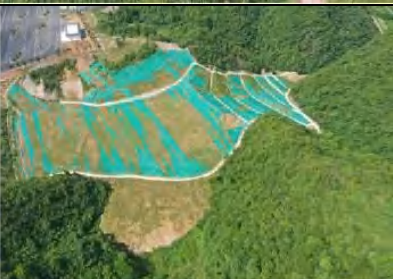
| 序号 | 名称 | 桩号 | 相对位置/m | 占地面积/hm <sup>2</sup> | 恢复情况 | 现场照片 | 涉及敏感保护目标名称 |
|---|---|---|---|---|---|---|---|
| 78. | 弃渣场 | K103+230 | 路右<br>88 | 3.23 | 已恢复 | | 黄平县武陵山<br>水源涵养生态<br>红线 |

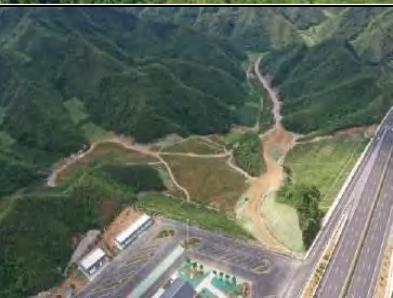
| 序号 | 名称 | 桩号 | 相对位置/m | 占地面积/hm <sup>2</sup> | 恢复情况 | 现场照片 | 涉及敏感保护目标名称 |
|---|---|---|---|---|---|---|---|
| 79. | 弃渣场 | K103+400 | 路左<br>138 | 3.45 | 已恢复 | | 黄平县武陵山<br>水源涵养生态<br>红线 |

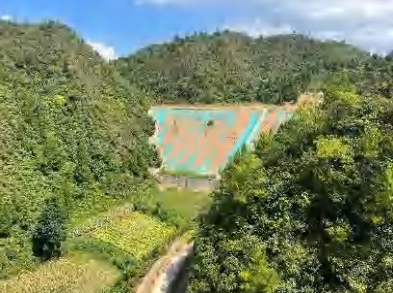
| 序号 | 名称 | 桩号 | 相对位置/m | 占地面积/hm <sup>2</sup> | 恢复情况 | 现场照片 | 涉及敏感保护目标名称 |
|---|---|---|---|---|---|---|---|
| 80. | 弃渣场 | K104+350 | 路左156 | 1.51 | 已恢复 | | 黄平县武陵山水源涵养生态红线 |

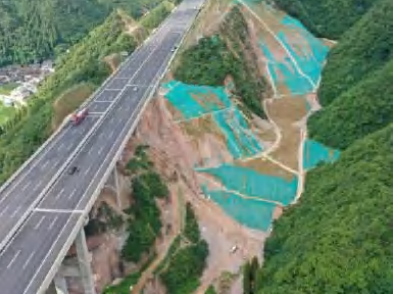
| 序号 | 名称 | 桩号 | 相对位置/m | 占地面积/hm <sup>2</sup> | 恢复情况 | 现场照片 | 涉及敏感保护目标名称 |
|---|---|---|---|---|---|---|---|
| 81. | 弃渣场 | K106+190 | 路右15 | 1.97 | 已恢复 | | / |

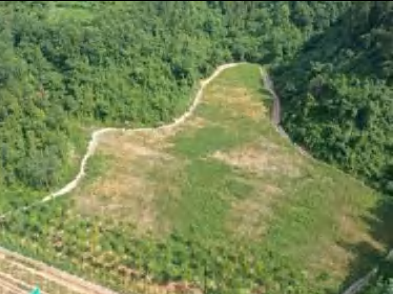
| 序号 | 名称 | 桩号 | 相对位置/m | 占地面积/hm <sup>2</sup> | 恢复情况 | 现场照片 | 涉及敏感保护目标名称 |
|---|---|---|---|---|---|---|---|
| 82. | 弃渣场 | K112+500 | 路右42 | 2.03 | 已恢复 | | / |

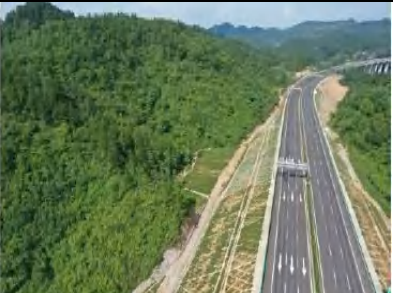
| 序号 | 名称 | 桩号 | 相对位置/m | 占地面积/hm <sup>2</sup> | 恢复情况 | 现场照片 | 涉及敏感保护目标名称 |
|---|---|---|---|---|---|---|---|
| 83. | 弃渣场 | K112+750 | 路左5 | 0.25 | 已恢复 | | / |

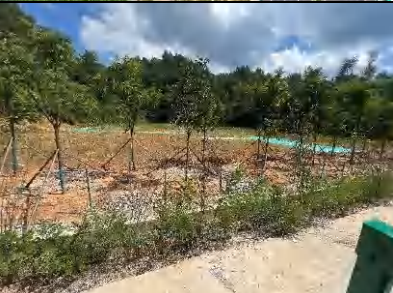
| 序号 | 名称 | 桩号 | 相对位置/m | 占地面积/hm <sup>2</sup> | 恢复情况 | 现场照片 | 涉及敏感保护目标名称 |
|---|---|---|---|---|---|---|---|
| 84. | 弃渣场 | K112+900 | 路左5 | 0.85 | 已恢复 | | / |

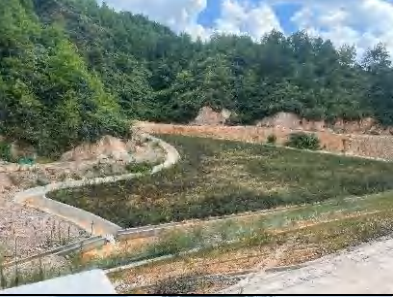
| 序号 | 名称 | 桩号 | 相对位置/m | 占地面积/hm <sup>2</sup> | 恢复情况 | 现场照片 | 涉及敏感保护目标名称 |
|---|---|---|---|---|---|---|---|
| 85. | 弃渣场 | K113+000 | 路左 5 | 0.62 | 已恢复 | | 黄平县武陵山水源涵养生态红线 |

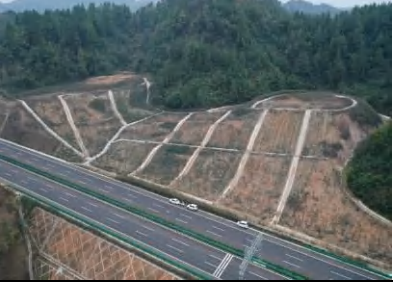
| 序号 | 名称 | 桩号 | 相对位置/m | 占地面积/hm <sup>2</sup> | 恢复情况 | 现场照片 | 涉及敏感保护目标名称 |
|---|---|---|---|---|---|---|---|
| 86. | 弃渣场 | K114+650 | 路右 25 | 2.98 | 已恢复 | | / |

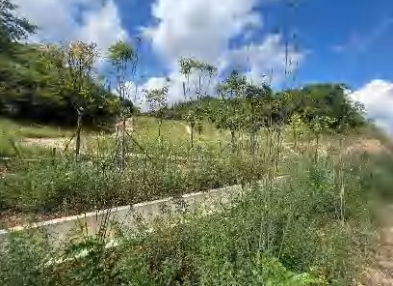
| 序号 | 名称 | 桩号 | 相对位置/m | 占地面积/hm <sup>2</sup> | 恢复情况 | 现场照片 | 涉及敏感保护目标名称 |
|---|---|---|---|---|---|---|---|
| 87. | 弃渣场 | K115+000 | 路右 25 | 1.53 | 已恢复 | | / |

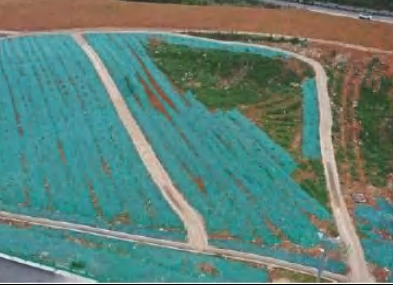
| 序号 | 名称 | 桩号 | 相对位置/m | 占地面积/hm <sup>2</sup> | 恢复情况 | 现场照片 | 涉及敏感保护目标名称 |
|---|---|---|---|---|---|---|---|
| 88. | 弃渣场 | K117+260 | 路右 20 | 0.42 | 已恢复 | | / |

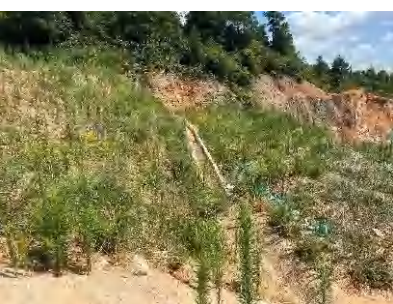
| 序号 | 名称 | 桩号 | 相对位置/m | 占地面积/hm <sup>2</sup> | 恢复情况 | 现场照片 | 涉及敏感保护目标名称 |
|---|---|---|---|---|---|---|---|
| 89. | 弃渣场 | K118+000 | 路左 60 | 1.80 | 已恢复 | | / |

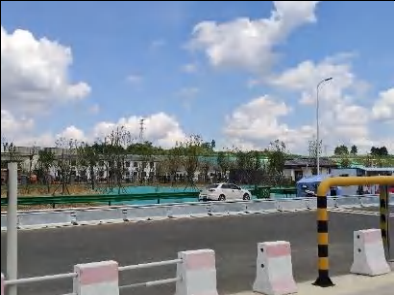
| 序号 | 名称 | 桩号 | 相对位置/m | 占地面积/hm <sup>2</sup> | 占地类型 | 恢复情况 | 现场照片 | 涉及敏感保护目标名称 |
|---|---|---|---|---|---|---|---|---|
| 1. | 钢筋场、拌合站、预制梁场 | K5+200 | 醒狮互通内 | 5.02 | 耕地、荒地 | 已恢复，永久占地 | | / |

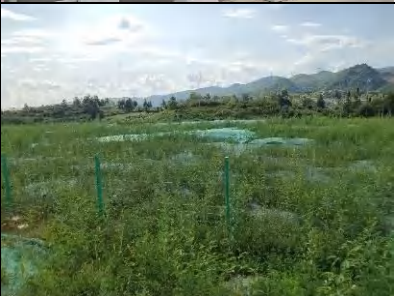
| 序号 | 名称 | 桩号 | 相对位置/m | 占地面积/hm <sup>2</sup> | 占地类型 | 恢复情况 | 现场照片 | 涉及敏感保护目标名称 |
|---|---|---|---|---|---|---|---|---|
| 2. | 拌合站 | K10+020 | 路左 30 | 0.48 | 荒地 | 已恢复 | | / |

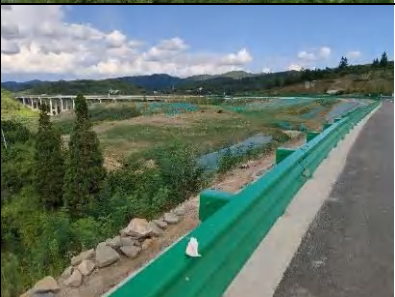
| 序号 | 名称 | 桩号 | 相对位置/m | 占地面积/hm <sup>2</sup> | 占地类型 | 恢复情况 | 现场照片 | 涉及敏感保护目标名称 |
|---|---|---|---|---|---|---|---|---|
| 3. | 钢筋加工场 | K14+400 | 谷龙互通内 | 1.32 | 荒草地 | 已恢复 | | / |

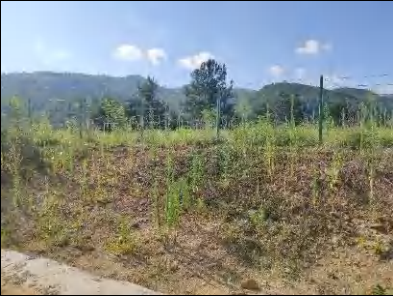
| 序号 | 名称 | 桩号 | 相对位置/m | 占地面积/hm <sup>2</sup> | 占地类型 | 恢复情况 | 现场照片 | 涉及敏感保护目标名称 |
|---|---|---|---|---|---|---|---|---|
| 4. | 拌合站 | K16+320 | 路右 17 | 0.26 | 耕地 | 已恢复 | | / |

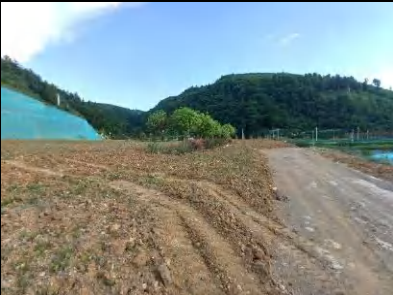
| 序号 | 名称 | 桩号 | 相对位置/m | 占地面积/hm <sup>2</sup> | 占地类型 | 恢复情况 | 现场照片 | 涉及敏感保护目标名称 |
|---|---|---|---|---|---|---|---|---|
| 5. | 拌合站 | K17+870 | 路左 43 | 1.82 | 耕地 | 已恢复 | | / |

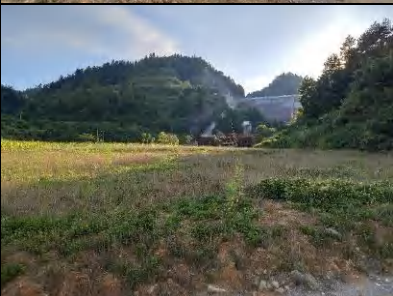
| 序号 | 名称 | 桩号 | 相对位置/m | 占地面积/hm <sup>2</sup> | 占地类型 | 恢复情况 | 现场照片 | 涉及敏感保护目标名称 |
|---|---|---|---|---|---|---|---|---|
| 6. | 拌合站 | K20+190 | 路右 539 | 1.2 | 耕地、林地 | 已恢复 | | / |

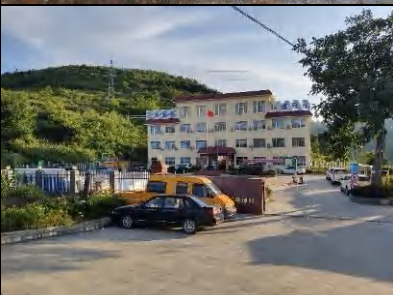
| 序号 | 名称 | 桩号 | 相对位置/m | 占地面积/hm <sup>2</sup> | 占地类型 | 恢复情况 | 现场照片 | 涉及敏感保护目标名称 |
|---|---|---|---|---|---|---|---|---|
| 7. | 项目驻地 | K21+500 | 路左 256 | 0.29 | 荒草地 | 租用, 已交还 | | / |

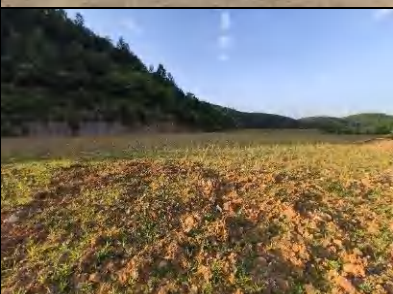
| 序号 | 名称 | 桩号 | 相对位置/m | 占地面积/hm <sup>2</sup> | 占地类型 | 恢复情况 | 现场照片 | 涉及敏感保护目标名称 |
|---|---|---|---|---|---|---|---|---|
| 8. | 拌合站 | K23+510 | 路左 33 | 2.24 | 耕地、林地 | 已恢复 | | / |

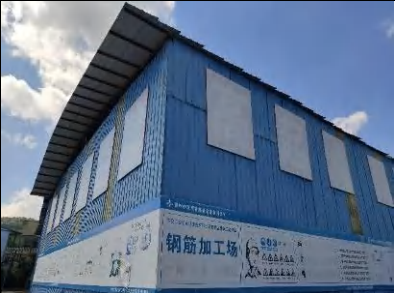
| 序号 | 名称 | 桩号 | 相对位置/m | 占地面积/hm <sup>2</sup> | 占地类型 | 恢复情况 | 现场照片 | 涉及敏感保护目标名称 |
|---|---|---|---|---|---|---|---|---|
| 9. | 钢筋加工场 | K24+200 | 路左1009 | 0.5 | 荒草地 | 租用, 已交还 | | / |

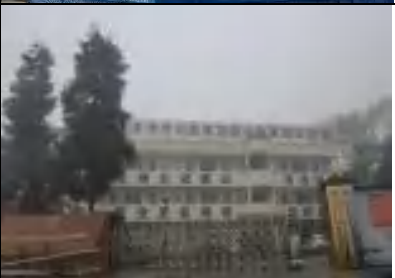
| 序号 | 名称 | 桩号 | 相对位置/m | 占地面积/hm <sup>2</sup> | 占地类型 | 恢复情况 | 现场照片 | 涉及敏感保护目标名称 |
|---|---|---|---|---|---|---|---|---|
| 10. | 施工驻地 | K27+900 | 路左2km | 0.8 | / | 租用, 已交还 | | / |

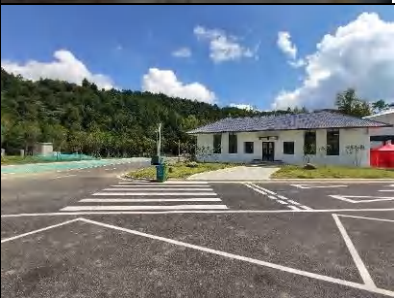
| 序号 | 名称 | 桩号 | 相对位置/m | 占地面积/hm <sup>2</sup> | 占地类型 | 恢复情况 | 现场照片 | 涉及敏感保护目标名称 |
|---|---|---|---|---|---|---|---|---|
| 11. | 拌合站、砂石料加工厂 | K28+400 | 洗马服务区内 | 0.73 | 荒草地 | 已恢复, 永久占地 | | / |

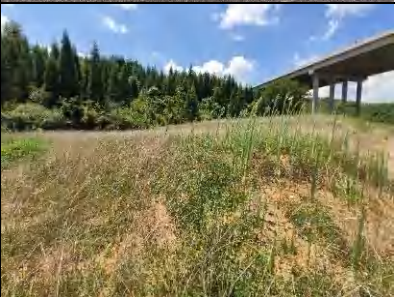
| 序号 | 名称 | 桩号 | 相对位置/m | 占地面积/hm <sup>2</sup> | 占地类型 | 恢复情况 | 现场照片 | 涉及敏感保护目标名称 |
|---|---|---|---|---|---|---|---|---|
| 12. | 钢筋加工厂 | K33+500 | 路右 12 | 0.28 | 耕地 | 已恢复 | | / |

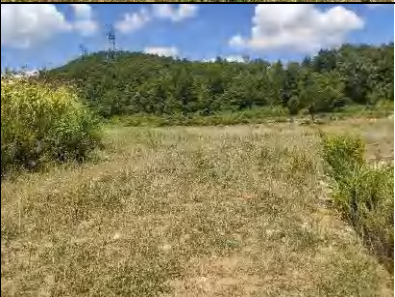
| 序号 | 名称 | 桩号 | 相对位置/m | 占地面积/hm <sup>2</sup> | 占地类型 | 恢复情况 | 现场照片 | 涉及敏感保护目标名称 |
|---|---|---|---|---|---|---|---|---|
| 13. | 拌合站 | K35+000 | 路左 81 | 0.87 | 耕地 | 已恢复 | | / |

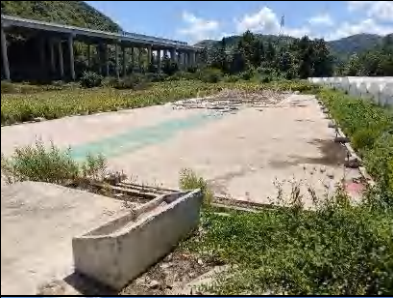
| 序号 | 名称 | 桩号 | 相对位置/m | 占地面积/hm <sup>2</sup> | 占地类型 | 恢复情况 | 现场照片 | 涉及敏感保护目标名称 |
|---|---|---|---|---|---|---|---|---|
| 14. | 钢筋加工厂 | K36+700 | 路左133 | 0.40 | 耕地 | 已移交新巴镇人民政府 | | / |

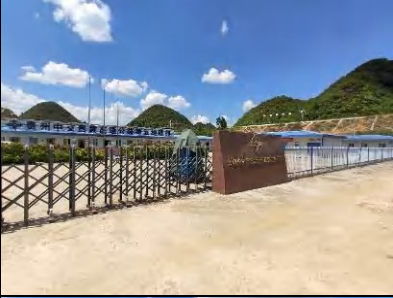
| 序号 | 名称 | 桩号 | 相对位置/m | 占地面积/hm <sup>2</sup> | 占地类型 | 恢复情况 | 现场照片 | 涉及敏感保护目标名称 |
|---|---|---|---|---|---|---|---|---|
| 15. | 施工驻地 | K37+800 | 路右305 | 0.61 | 荒草地 | 已移交新巴镇人民政府 | | / |

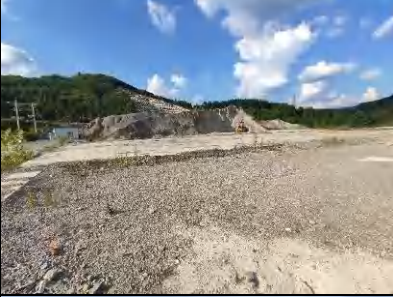
| 序号 | 名称 | 桩号 | 相对位置/m | 占地面积/hm <sup>2</sup> | 占地类型 | 恢复情况 | 现场照片 | 涉及敏感保护目标名称 |
|---|---|---|---|---|---|---|---|---|
| 16. | 钢筋加工厂(新增) | LK1+500<br>(贵定连接线) | 路右200 | 0.49 | 建设用地 | 租用, 已交还 | | / |

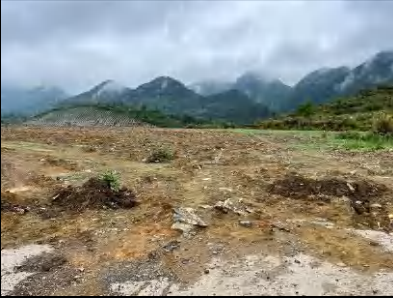
| 序号 | 名称 | 桩号 | 相对位置/m | 占地面积/hm <sup>2</sup> | 占地类型 | 恢复情况 | 现场照片 | 涉及敏感保护目标名称 |
|---|---|---|---|---|---|---|---|---|
| 17. | 拌合站(新增) | LK8+400<br>(贵定连接线) | 路右250 | 0.99 | 荒草地 | 已恢复 | | / |

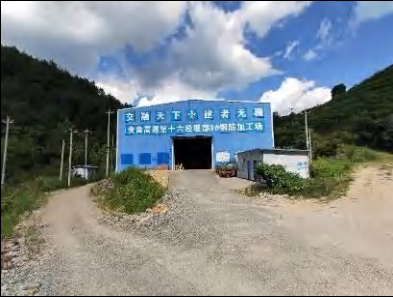
| 序号 | 名称 | 桩号 | 相对位置/m | 占地面积/hm <sup>2</sup> | 占地类型 | 恢复情况 | 现场照片 | 涉及敏感保护目标名称 |
|---|---|---|---|---|---|---|---|---|
| 18. | 钢筋加工厂(新增) | LK11+000<br>(贵定连接线) | 路右20 | 0.26 | 荒草地 | | | / |

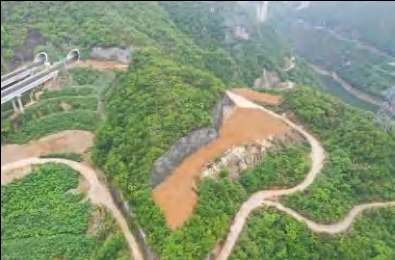
| 序号 | 名称 | 桩号 | 相对位置/m | 占地面积/hm <sup>2</sup> | 占地类型 | 恢复情况 | 现场照片 | 涉及敏感保护目标名称 |
|---|---|---|---|---|---|---|---|---|
| 19. | 工人生活区、材料堆场 | LK13+500<br>(贵定连接线) | 路左100 | 0.62 | 林地 | 已恢复 | | 甘溪国家森林公园 |

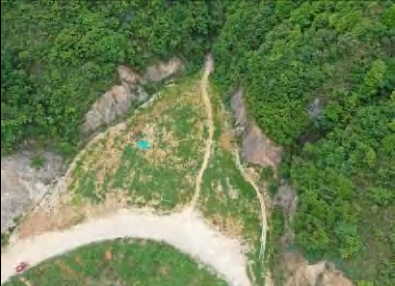
| 序号 | 名称 | 桩号 | 相对位置/m | 占地面积/hm <sup>2</sup> | 占地类型 | 恢复情况 | 现场照片 | 涉及敏感保护目标名称 |
|---|---|---|---|---|---|---|---|---|
| 20. | 材料堆场 | LK13+900<br>(贵定连接线) | 路右160 | 0.28 | 林地 | 已恢复 | | 甘溪国家森林公园 |

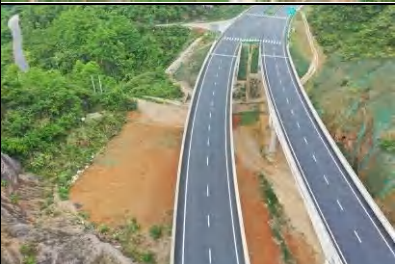
| 序号 | 名称 | 桩号 | 相对位置/m | 占地面积/hm <sup>2</sup> | 占地类型 | 恢复情况 | 现场照片 | 涉及敏感保护目标名称 |
|---|---|---|---|---|---|---|---|---|
| 21. | 钢筋加工厂(新增) | LK14+100<br>(贵定连接线) | 桥下, 红线范围内 | 0.19 | 荒草地 | 已恢复 | | / |

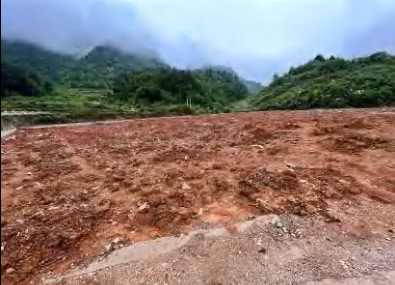
| 序号 | 名称 | 桩号 | 相对位置/m | 占地面积/hm <sup>2</sup> | 占地类型 | 恢复情况 | 现场照片 | 涉及敏感保护目标名称 |
|---|---|---|---|---|---|---|---|---|
| 22. | 拌合站(新增) | LK14+400<br>(贵定连接线) | 路右5 | 1.02 | 荒草地 | 已恢复 | | / |

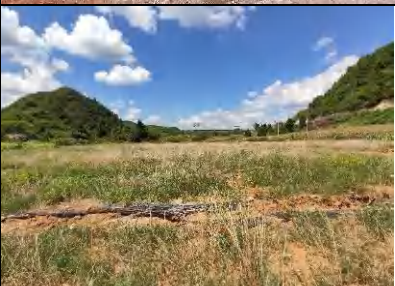
| 序号 | 名称 | 桩号 | 相对位置/m | 占地面积/hm <sup>2</sup> | 占地类型 | 恢复情况 | 现场照片 | 涉及敏感保护目标名称 |
|---|---|---|---|---|---|---|---|---|
| 23. | 碎石加工厂 | K38+540 | 路右105 | 0.62 | 林地、荒地 | 已恢复 | | / |

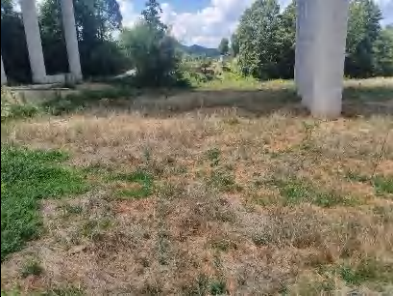
| 序号 | 名称 | 桩号 | 相对位置/m | 占地面积/hm <sup>2</sup> | 占地类型 | 恢复情况 | 现场照片 | 涉及敏感保护目标名称 |
|---|---|---|---|---|---|---|---|---|
| 24. | 钢筋加工厂 | K39+000 | 路右 15 | 0.21 | 林地、荒地 | 已恢复 | | / |

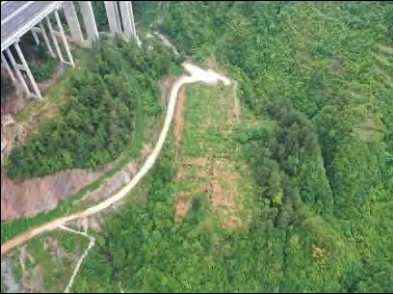
| 序号 | 名称 | 桩号 | 相对位置/m | 占地面积/hm <sup>2</sup> | 占地类型 | 恢复情况 | 现场照片 | 涉及敏感保护目标名称 |
|---|---|---|---|---|---|---|---|---|
| 27. | 项目驻地 | K39+410 | 路左 93 | 0.8 | 荒草地 | 已恢复 | | 贵定县沅江上游-黔南水土流失生态红线 |

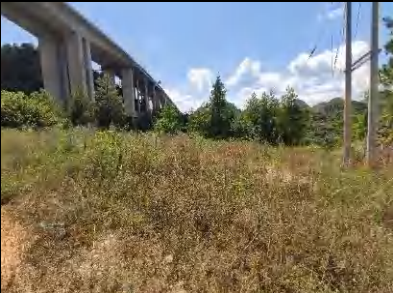
| 序号 | 名称 | 桩号 | 相对位置/m | 占地面积/hm <sup>2</sup> | 占地类型 | 恢复情况 | 现场照片 | 涉及敏感保护目标名称 |
|---|---|---|---|---|---|---|---|---|
| 28. | 工人生活区 | K39+640 | 路左 69 | 0.16 | 林地、荒地 | 已恢复 | | 贵定县沅江上游-黔南水土流失生态红线 |

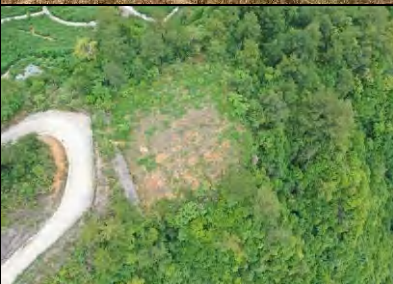
| 序号 | 名称 | 桩号 | 相对位置/m | 占地面积/hm <sup>2</sup> | 占地类型 | 恢复情况 | 现场照片 | 涉及敏感保护目标名称 |
|---|---|---|---|---|---|---|---|---|
| 29. | 工人生活区 | K39+960 | 路左 233 | 0.17 | 林地、荒地 | 已恢复 | | 贵定县沅江上游-黔南水土流失生态红线 |

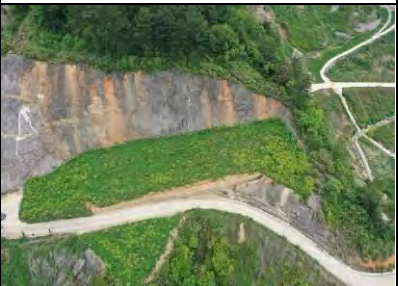
| 序号 | 名称 | 桩号 | 相对位置/m | 占地面积/hm <sup>2</sup> | 占地类型 | 恢复情况 | 现场照片 | 涉及敏感保护目标名称 |
|---|---|---|---|---|---|---|---|---|
| 30. | 钢筋加工厂 | K40+030 | 路左211 | 0.27 | 林地、荒地 | 已恢复 | | 贵定县沅江上游-黔南水土流失生态红线 |

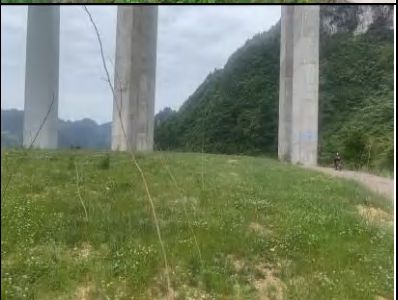
| 序号 | 名称 | 桩号 | 相对位置/m | 占地面积/hm <sup>2</sup> | 占地类型 | 恢复情况 | 现场照片 | 涉及敏感保护目标名称 |
|---|---|---|---|---|---|---|---|---|
| 31. | 钢筋加工场 | K41+000 | 路右10m | 0.90 | 旱地、灌木林 | 已恢复 | | 甘溪国家森林公园 |

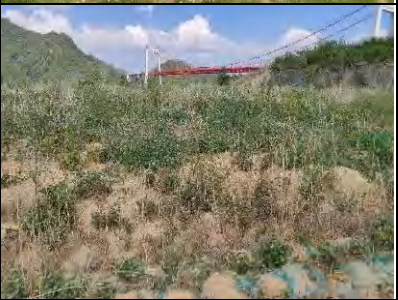
| 序号 | 名称 | 桩号 | 相对位置/m | 占地面积/hm <sup>2</sup> | 占地类型 | 恢复情况 | 现场照片 | 涉及敏感保护目标名称 |
|---|---|---|---|---|---|---|---|---|
| 32. | 项目驻地 | K41+150 | 路右238 | 1.04 | 荒草地 | 已恢复 | | 贵定县沅江上游-黔南水土流失生态红线 |

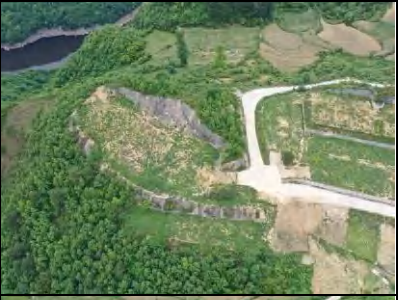
| 序号 | 名称 | 桩号 | 相对位置/m | 占地面积/hm <sup>2</sup> | 占地类型 | 恢复情况 | 现场照片 | 涉及敏感保护目标名称 |
|---|---|---|---|---|---|---|---|---|
| 33. | 工人生活区 | K41+110 | 路右407 | 0.34 | 林地、荒地 | 已恢复 | | 贵定县沅江上游-黔南水土流失生态红线 |

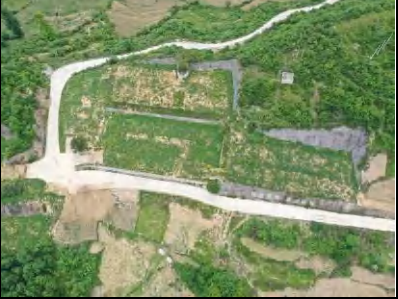
| 序号 | 名称 | 桩号 | 相对位置/m | 占地面积/hm <sup>2</sup> | 占地类型 | 恢复情况 | 现场照片 | 涉及敏感保护目标名称 |
|---|---|---|---|---|---|---|---|---|
| 34. | 钢筋加工厂 | K41+110 | 路右398 | 0.1 | 林地、荒地 | 已恢复 | | 贵定县沅江上游-黔南水土流失生态红线 |

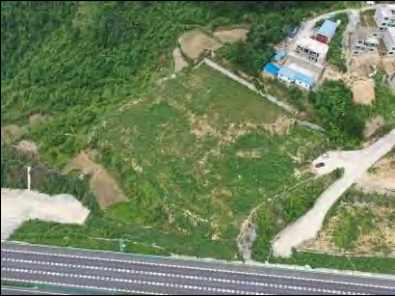
| 序号 | 名称 | 桩号 | 相对位置/m | 占地面积/hm <sup>2</sup> | 占地类型 | 恢复情况 | 现场照片 | 涉及敏感保护目标名称 |
|---|---|---|---|---|---|---|---|---|
| 35. | 拌合站 | K41+270 | 路左 40 | 0.69 | 林地、荒地 | 已恢复 | | / |

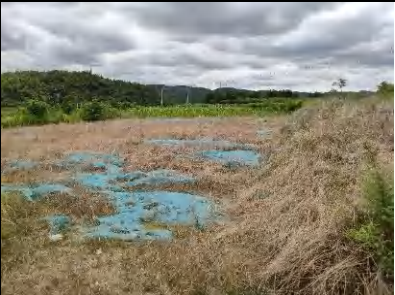
| 序号 | 名称 | 桩号 | 相对位置/m | 占地面积/hm <sup>2</sup> | 占地类型 | 恢复情况 | 现场照片 | 涉及敏感保护目标名称 |
|---|---|---|---|---|---|---|---|---|
| 36. | 施工营地 | K44+490 | 路右 105 | 0.29 | 耕地 | 已恢复 | | / |

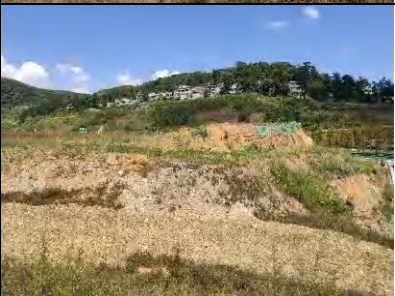
| 序号 | 名称 | 桩号 | 相对位置/m | 占地面积/hm <sup>2</sup> | 占地类型 | 恢复情况 | 现场照片 | 涉及敏感保护目标名称 |
|---|---|---|---|---|---|---|---|---|
| 37. | 拌合站 | K44+750 | 路右 20 | 0.59 | 耕地 | 已恢复 | | / |

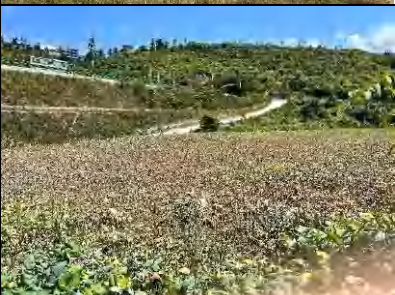
| 序号 | 名称 | 桩号 | 相对位置/m | 占地面积/hm <sup>2</sup> | 占地类型 | 恢复情况 | 现场照片 | 涉及敏感保护目标名称 |
|---|---|---|---|---|---|---|---|---|
| 38. | 钢筋加工厂 | K45+360 | 路右 68 | 0.32 | 耕地 | 已恢复 | | / |

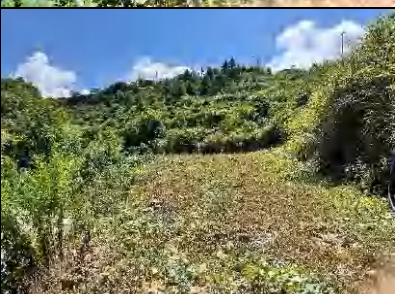
| 序号 | 名称 | 桩号 | 相对位置/m | 占地面积/hm <sup>2</sup> | 占地类型 | 恢复情况 | 现场照片 | 涉及敏感保护目标名称 |
|---|---|---|---|---|---|---|---|---|
| 39. | 施工营地 | K45+360 | 路右 115 | 0.33 | 耕地 | 已恢复 | | / |

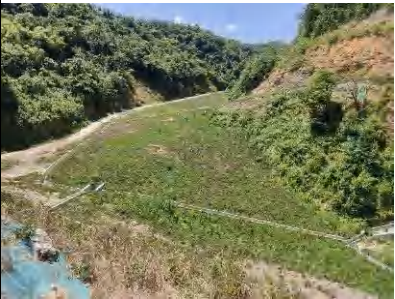
| 序号 | 名称 | 桩号 | 相对位置/m | 占地面积/hm <sup>2</sup> | 占地类型 | 恢复情况 | 现场照片 | 涉及敏感保护目标名称 |
|---|---|---|---|---|---|---|---|---|
| 40. | 施工营地/钢筋加工厂 | K47+050 | 路右 131 | 0.51 | 耕地 | 已恢复 | | / |

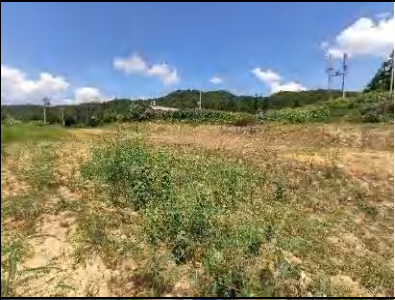
| 序号 | 名称 | 桩号 | 相对位置/m | 占地面积/hm <sup>2</sup> | 占地类型 | 恢复情况 | 现场照片 | 涉及敏感保护目标名称 |
|---|---|---|---|---|---|---|---|---|
| 41. | 施工营地 | K48+450 | 路右 32 | 0.29 | 耕地 | 已恢复 | | / |

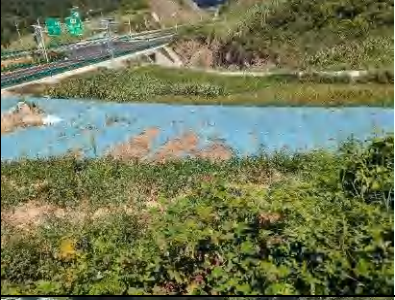
| 序号 | 名称 | 桩号 | 相对位置/m | 占地面积/hm <sup>2</sup> | 占地类型 | 恢复情况 | 现场照片 | 涉及敏感保护目标名称 |
|---|---|---|---|---|---|---|---|---|
| 43. | 施工营地 | K49+700 | 路右 30 | 1.0 | 耕地 | 已恢复 | | / |
