贵州省贵阳至黄平高速公路工程  
竣工环境保护验收报告

贵州贵黄高速公路有限公司

# 贵州省贵阳至黄平高速公路工程 竣工环境保护验收调查报告

调查单位：中海环境科技（上海）股份有限公司

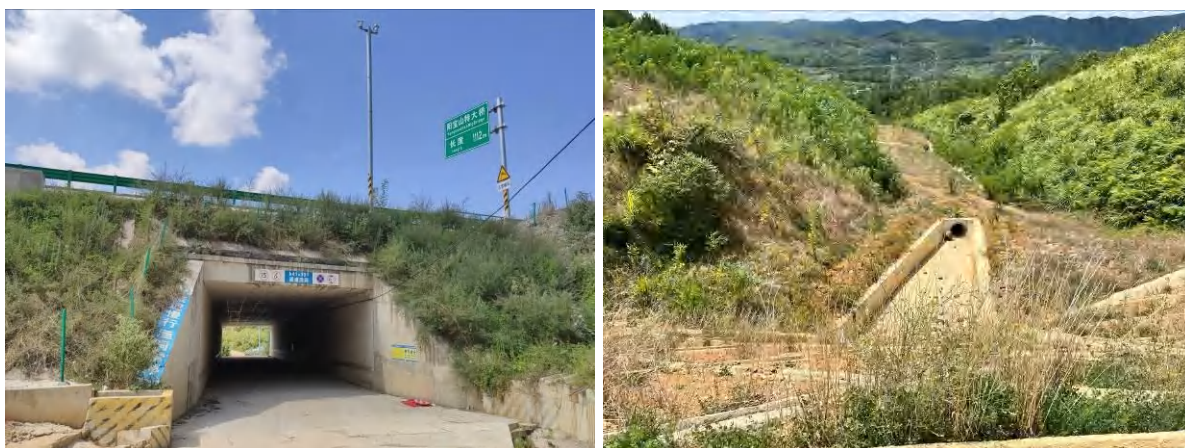
工程主线设桥梁 34339.8m/80 座，贵定连接线设桥梁 2771.25m/6 座，新巴至巴江支线设桥梁 240m/1 座。全线设涵洞 77 道，通道 93 道，天桥 5 座。根据当地的农灌特点预埋大量输水管线，对占用的排灌沟渠均进行了改建或重建，公众意见调查表明，上述构筑物可基本满足当地农田水利灌溉的要求。

通道、涵洞

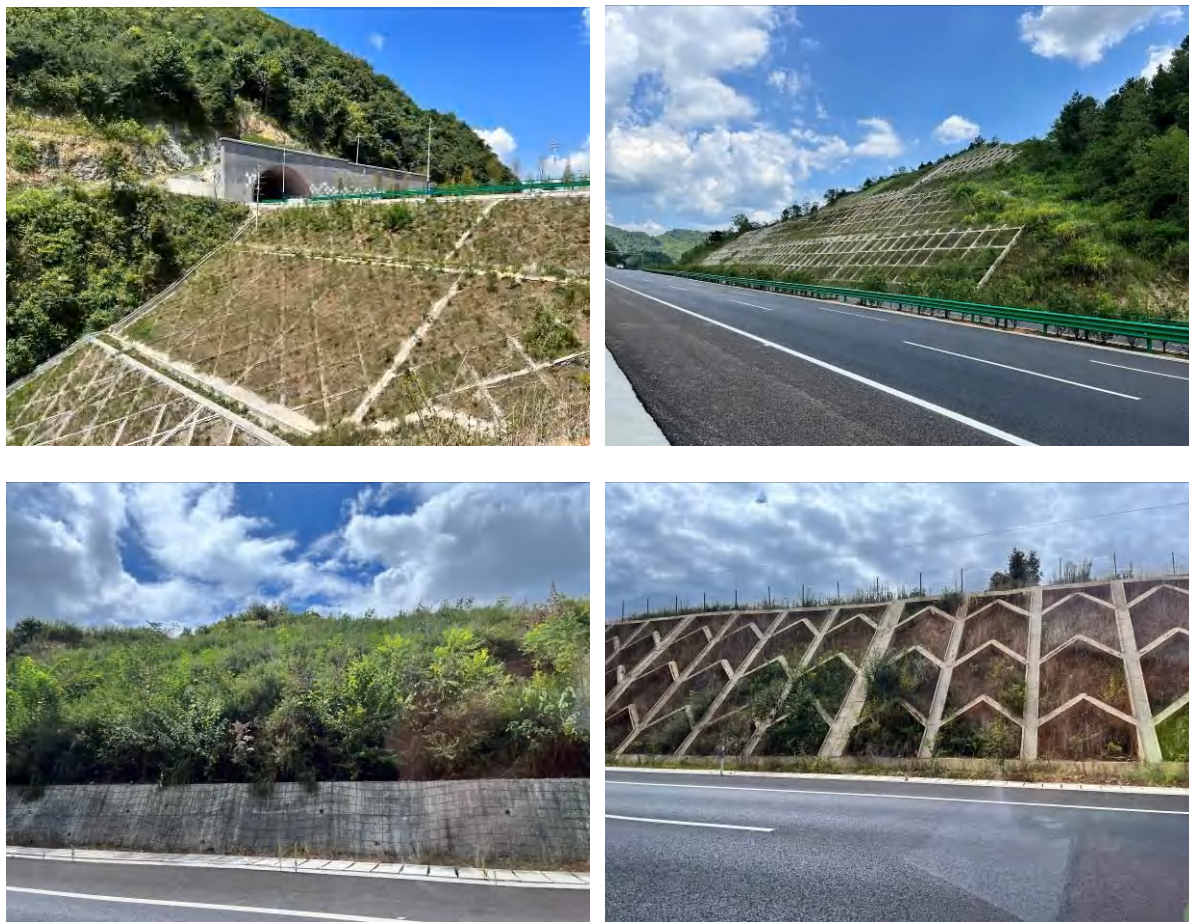
路堑边坡防护：一般土质边坡或强风化岩石边坡，当边坡高度  $H \leq 4\text{m}$  或边坡坡率缓于 1: 1.50 时，采用直接喷播植草进行防护，当边坡高度  $H > 8\text{m}$  时，采用人字形骨架植草灌防护；岩石破碎的砂岩、灰岩边坡，采用锚杆框架植草，横纵梁交叉处采用  $\phi 32$  的锚杆，框架内采用灌木护坡绿化；部分风化严重泥岩、粉砂岩边坡坡面受雨水冲刷后易发生坍塌，对该类岩土体组成的边坡采用方圆窗式护面墙防护；对于土层较厚的容易局部垮塌的土质边坡，采取路堑墙支挡，顶部设置菱形窗式护面墙防护；稳定的岩石边坡采用灌木护坡绿化防护（挂网或 T 型植生板）或挂主动防护网防护。

从现场来看，目前边坡防护植被生长旺盛，边坡生态防护效果较好，既保证了路基的稳定，又防治了水土流失。

边坡防护工程

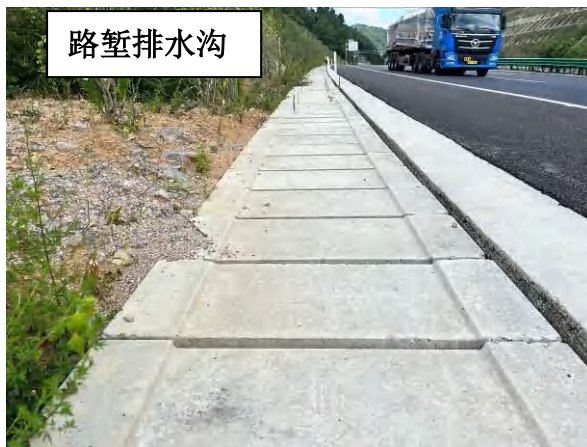
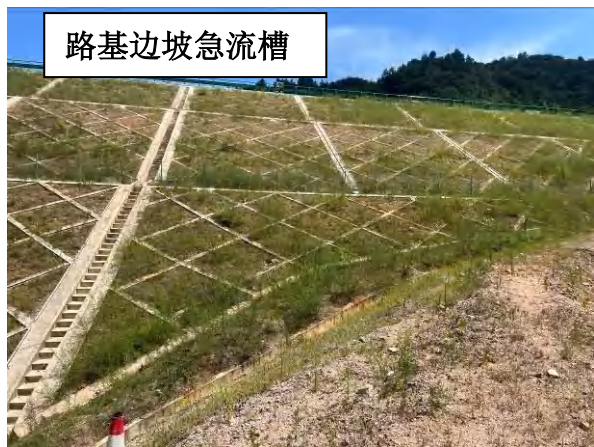
路基路面排水系统通过设置线外排水沟、急流槽、边沟涵、倒虹吸等线外排水工程，将公路范围汇水排入自然排水沟渠。

现场调查显示，公路完成的排水设施基本达到了预期的作用，有效的防治了水土流失。

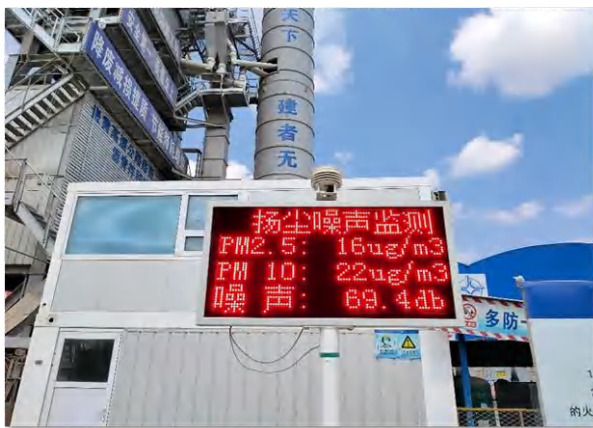
扬尘噪声监测系统

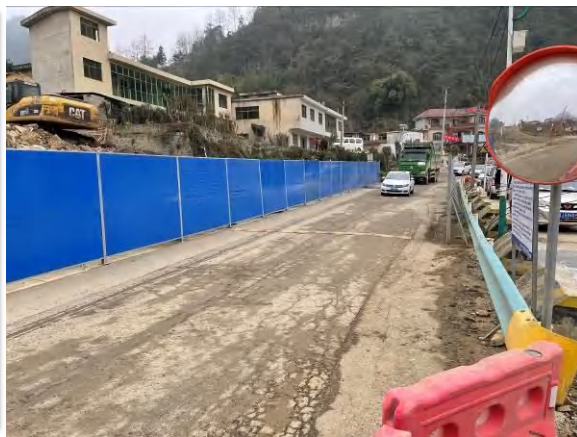
(2) 本项目受施工噪声影响的敏感点采取了临时声屏障，对距离施工场地较近的敏感点进行了抽样监测。

施工围挡

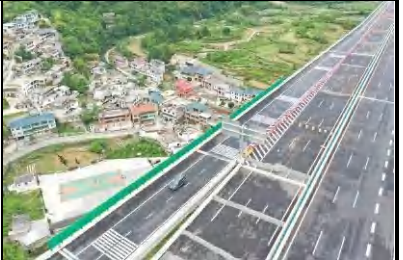
| 序号 | 名称 | 桩号范围 | 与主线红线/<br>中心线的相<br>对位置/m | 高差/m | 环评要<br>求措施 | 实际采取措施 | 现场照片 |
|---|---|---|---|---|---|---|---|
| 1. | 冯家庄 | K0+500-<br>650 | 路左 0/25 | 56 | 声屏障<br>100m | 声屏障 K0+500~K0+600<br>(长 100m, 高 3m) | |

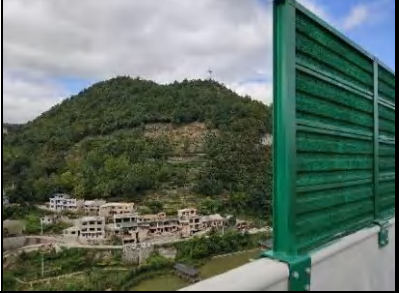
| 序号 | 名称 | 桩号范围 | 与主线红线/<br>中心线的相<br>对位置/m | 高差/m | 环评要<br>求措施 | 实际采取措施 | 现场照片 |
|---|---|---|---|---|---|---|---|
| 2. | 小冲村 | K0+450-<br>K1+100 | 路右 23/43 | 38 | 声屏障<br>100m | 声屏障 K0+600~K0+711<br>(长 111m, 高 3m) | |

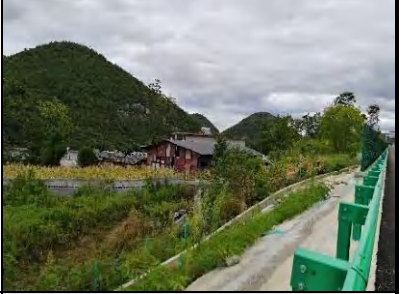
| 序号 | 名称 | 桩号范围 | 与主线红线/<br>中心线的相<br>对位置/m | 高差/m | 环评要<br>求措施 | 实际采取措施 | 现场照片 |
|---|---|---|---|---|---|---|---|
| 3. | 罗受寨 | K1+650-<br>K2+300 | 路左 15/40 | -1 | 声屏障<br>150m | 声屏障 K1+834~K2+215<br>(长 381m, 高 3m) | |

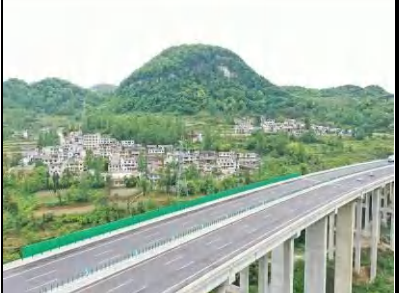
| 序号 | 名称 | 桩号范围 | 与主线红线/<br>中心线的相<br>对位置/m | 高差/m | 环评要<br>求措施 | 实际采取措施 | 现场照片 |
|---|---|---|---|---|---|---|---|
| 4. | 下寨 | K2+900-<br>K3+250 | 路右 110/125 | 16 | 声屏障<br>150m | 声屏障 K3+150~K3+300<br>(长 150m, 高 3m) | |

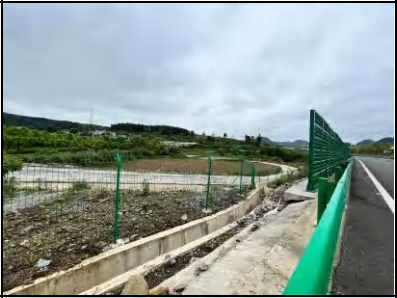
| 序号 | 名称 | 桩号范围 | 与主线红线/<br>中心线的相<br>对位置/m | 高差/m | 环评要<br>求措施 | 实际采取措施 | 现场照片 |
|---|---|---|---|---|---|---|---|
| 5. | 凉水井 | K5+750-<br>K6+100 | 路右 10/50 | -13 | 声屏障<br>150m | 声屏障 K6+000~K6+150<br>(长 150m, 高 3m) | |

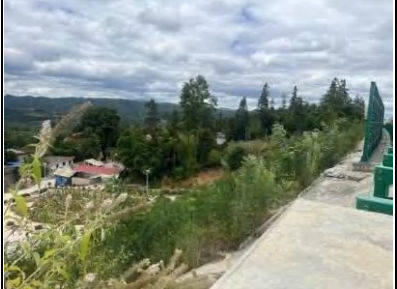
| 序号 | 名称 | 桩号范围 | 与主线红线/<br>中心线的相<br>对位置/m | 高差/m | 环评要<br>求措施 | 实际采取措施 | 现场照片 |
|---|---|---|---|---|---|---|---|
| 6. | 长田坡 | K6+950-<br>K7+100 | 路左 35/60 | 14 | 声屏障<br>180m | 声屏障 K6+900~K7+146<br>(长 246m, 高 3m) | |

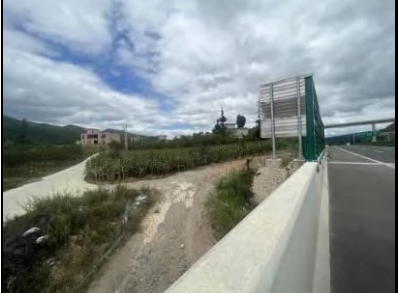
| 序号 | 名称 | 桩号范围 | 与主线红线/<br>中心线的相<br>对位置/m | 高差/m | 环评要<br>求措施 | 实际采取措施 | 现场照片 |
|---|---|---|---|---|---|---|---|
| 10. | 高坡 | K13+300<br>-500 | 路左 20/50 | -5 | 声屏障<br>100m | 声屏障 K13+299~K13+332<br>(长 33m, 高 3m) | |

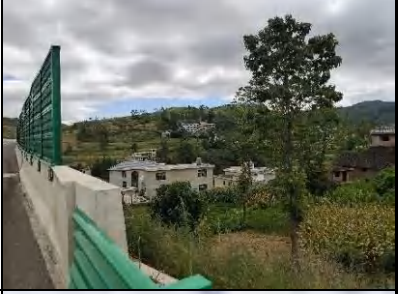
| 序号 | 名称 | 桩号范围 | 与主线红线/<br>中心线的相<br>对位置/m | 高差/m | 环评要<br>求措施 | 实际采取措施 | 现场照片 |
|---|---|---|---|---|---|---|---|
| 12. | 松文 | K15+100<br>-300 | 路右 20/35 | 10 | 声屏障<br>100m | 声屏障 K15+117~K15+291<br>(长 174m, 高 3m) | |

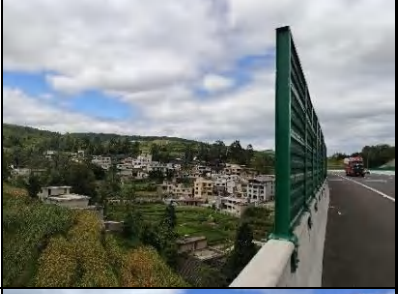
| 序号 | 名称 | 桩号范围 | 与主线红线/<br>中心线的相<br>对位置/m | 高差/m | 环评要<br>求措施 | 实际采取措施 | 现场照片 |
|---|---|---|---|---|---|---|---|
| 13. | 野猫洞 | K15+380<br>-450 | 路右 0/15 | 32 | 声屏障<br>110m | 声屏障 K15+351~K15+470<br>(长 119m, 高 3m) | |

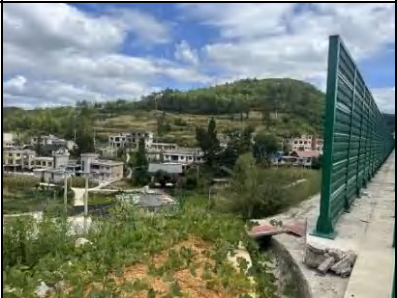
| 序号 | 名称 | 桩号范围 | 与主线红线/<br>中心线的相<br>对位置/m | 高差/m | 环评要<br>求措施 | 实际采取措施 | 现场照片 |
|---|---|---|---|---|---|---|---|
| 15. | 林安 | K15+950<br>-<br>K16+150 | 路左 5/20 | 15 | 声屏障<br>120m | 声屏障 K15+902~K16+153<br>(长 251m, 高 3m) | |

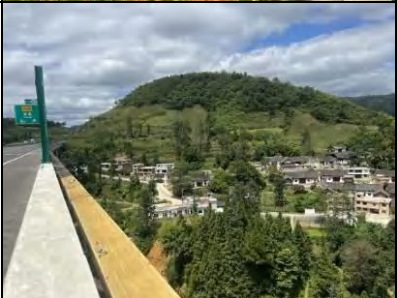
| 序号 | 名称 | 桩号范围 | 与主线红线/<br>中心线的相<br>对位置/m | 高差/m | 环评要<br>求措施 | 实际采取措施 | 现场照片 |
|---|---|---|---|---|---|---|---|
| 16. | 新上寨 | K16+400<br>-<br>700 | 路左 0/15 | 22 | 声屏障<br>100m | 声屏障 K16+425~K16+710<br>(长 285m, 高 3m) | |

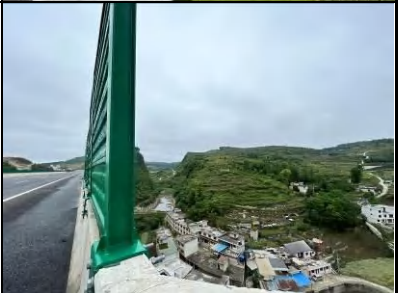
| 序号 | 名称 | 桩号范围 | 与主线红线/<br>中心线的相<br>对位置/m | 高差/m | 环评要<br>求措施 | 实际采取措施 | 现场照片 |
|---|---|---|---|---|---|---|---|
| 21. | 碾房边 | K22+400<br>-700 | 路右 30/45 | 49 | 声屏障<br>100m | 声屏障 K22+600~K22+700<br>(长 100m, 高 3m) | |

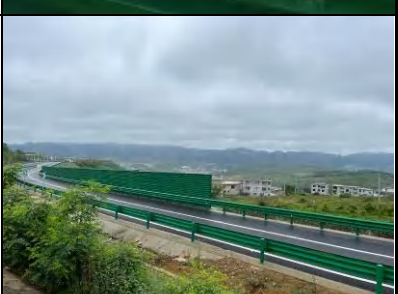
| 序号 | 名称 | 桩号范围 | 与主线红线/<br>中心线的相<br>对位置/m | 高差/m | 环评要<br>求措施 | 实际采取措施 | 现场照片 |
|---|---|---|---|---|---|---|---|
| 23. | 半边山 | K25+100<br>-200 | 路左 60/110 | 21 | 声屏障<br>150m | 声屏障 K25+000~K25+150<br>(长 150m, 高 3m) | |

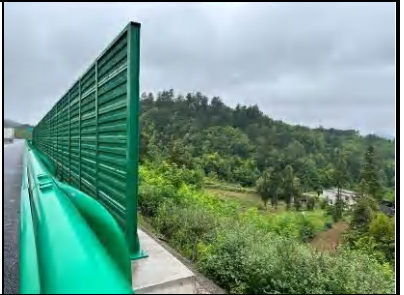
| 序号 | 名称 | 桩号范围 | 与主线红线/<br>中心线的相<br>对位置/m | 高差/m | 环评要<br>求措施 | 实际采取措施 | 现场照片 |
|---|---|---|---|---|---|---|---|
| 24. | 大高寨 | K26+300<br>-500 | 路左 25/55 | 22 | 声屏障<br>100m | 声屏障 K26+350~K26+450<br>(长 100m, 高 3m) | |

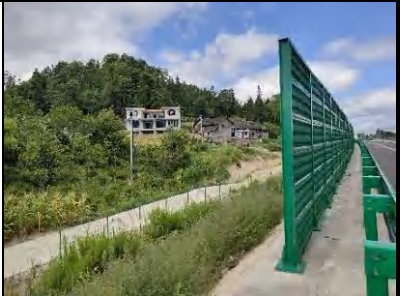
| 序号 | 名称 | 桩号范围 | 与主线红线/<br>中心线的相<br>对位置/m | 高差/m | 环评要<br>求措施 | 实际采取措施 | 现场照片 |
|---|---|---|---|---|---|---|---|
| 25. | 太平寨 | K28+700<br>-850 | 路右 10/50 | -1 | / | 声屏障 K28+655~K28+820<br>(长 165m, 高 3m) | |

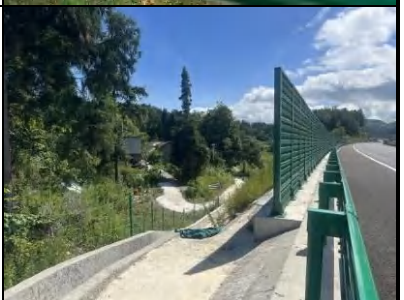
| 序号 | 名称 | 桩号范围 | 与主线红线/<br>中心线的相<br>对位置/m | 高差/m | 环评要<br>求措施 | 实际采取措施 | 现场照片 |
|---|---|---|---|---|---|---|---|
| 27. | 新寨 | K31+600<br>-700 | 路左 10/40 | 5 | 声屏障<br>100m | 声屏障 K31+569~K31+742<br>(长 173m, 高 3m) | |

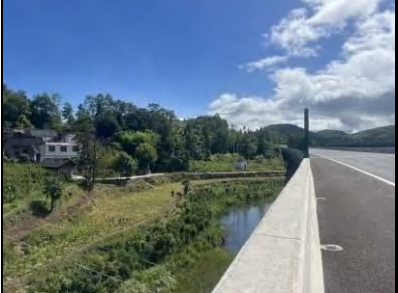
| 序号 | 名称 | 桩号范围 | 与主线红线/<br>中心线的相<br>对位置/m | 高差/m | 环评要<br>求措施 | 实际采取措施 | 现场照片 |
|---|---|---|---|---|---|---|---|
| 28. | 旧司 | K32+250<br>-400 | 路左 45/60 | 7 | 声屏障<br>100m | 声屏障 K32+284~K32+459<br>(长 175m, 高 3m) | |

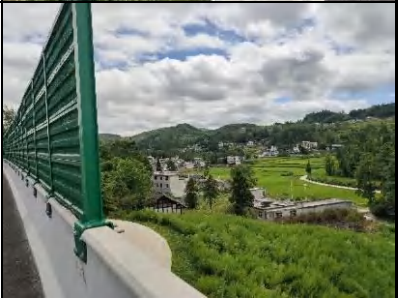
| 序号 | 名称 | 桩号范围 | 与主线红线/<br>中心线的相<br>对位置/m | 高差/m | 环评要<br>求措施 | 实际采取措施 | 现场照片 |
|---|---|---|---|---|---|---|---|
| 29. | 大寨 | K32+600<br>-<br>K33+200 | 路右 40/56 | 20 | 声屏障<br>300m | 声屏障 K32+573~<br>K32+850、<br>声屏障 K33+006~K33+119<br>(长 390m, 高 3m) | |

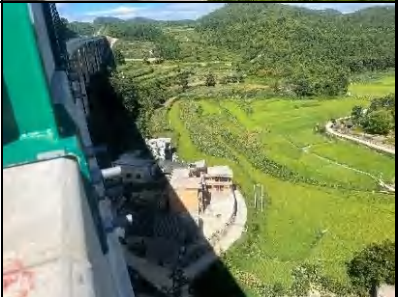
| 序号 | 名称 | 桩号范围 | 与主线红线/<br>中心线的相<br>对位置/m | 高差/m | 环评要<br>求措施 | 实际采取措施 | 现场照片 |
|---|---|---|---|---|---|---|---|
| 30. | 者高 | K33+700<br>-950 | 路左 4/20 | 45 | 声屏障<br>150m | 声屏障 K33+675~K33+829<br>(长 154m, 高 3m) | |

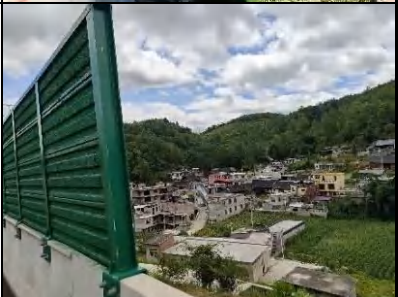
| 序号 | 名称 | 桩号范围 | 与主线红线/<br>中心线的相<br>对位置/m | 高差/m | 环评要<br>求措施 | 实际采取措施 | 现场照片 |
|---|---|---|---|---|---|---|---|
| 31. | 水冲 | K35+400<br>-550 | 路右 5/20 | 15 | 声屏障<br>200m | 声屏障 K35+363~K35+570<br>(长 207m, 高 3m) | |

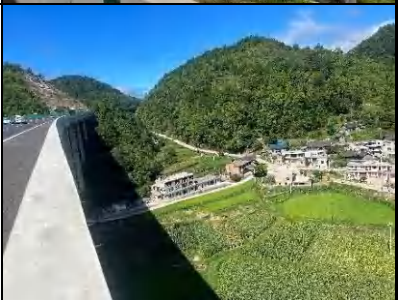
| 序号 | 名称 | 桩号范围 | 与主线红线/<br>中心线的相<br>对位置/m | 高差/m | 环评要<br>求措施 | 实际采取措施 | 现场照片 |
|---|---|---|---|---|---|---|---|
| 32. | 新民井 | K36+000<br>-200 | 路左 5/20 | 45 | 声屏障<br>100m | 声屏障 K36+091~K36+135<br>(长 44m, 高 3m) | |

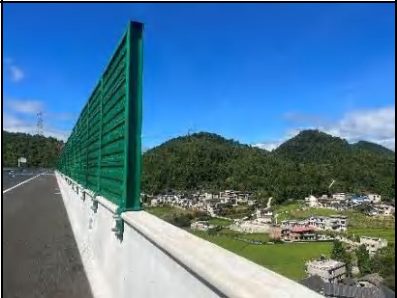
| 序号 | 名称 | 桩号范围 | 与主线红线/<br>中心线的相<br>对位置/m | 高差/m | 环评要<br>求措施 | 实际采取措施 | 现场照片 |
|---|---|---|---|---|---|---|---|
| 33. | 弓口坝 | K36+450<br>-500 | 路左 5/20 | 38 | 声屏障<br>100m | 声屏障 K36+430~K36+530<br>(长 100m, 高 3m) | |

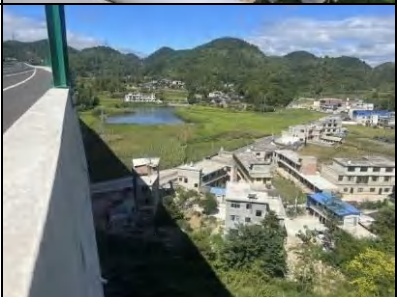
| 序号 | 名称 | 桩号范围 | 与主线红线/<br>中心线的相<br>对位置/m | 高差/m | 环评要<br>求措施 | 实际采取措施 | 现场照片 |
|---|---|---|---|---|---|---|---|
| 36. | 笔架山 | K37+250<br>-400 | 路左 5/25 | 35 | 声屏障<br>80m | 声屏障 K37+220~K37+396<br>(长 176m, 高 3m) | |

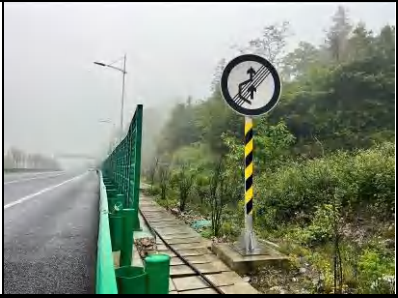
| 序号 | 名称 | 桩号范围 | 与主线红线/<br>中心线的相<br>对位置/m | 高差/m | 环评要<br>求措施 | 实际采取措施 | 现场照片 |
|---|---|---|---|---|---|---|---|
| | | K48+300<br>-450 | 路左 70/90 | -17 | 声屏障<br>150m | 声屏障 K48+300~K48+450<br>(长 150m, 高 3m) | |

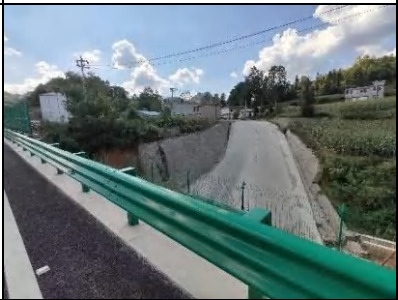
| 序号 | 名称 | 桩号范围 | 与主线红线/<br>中心线的相<br>对位置/m | 高差/m | 环评要<br>求措施 | 实际采取措施 | 现场照片 |
|---|---|---|---|---|---|---|---|
| 42. | 月塘 | K50+100<br>-250 | 路左 60/90 | 2 | 声屏障<br>100m | 声屏障 K50+150-K50+250<br>(长 100m, 高 3m) | |

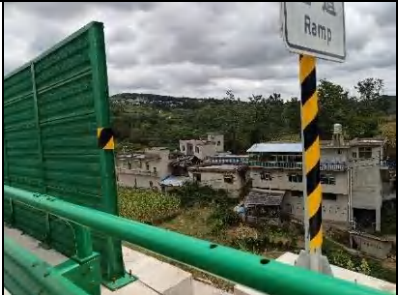
| 序号 | 名称 | 桩号范围 | 与主线红线/<br>中心线的相<br>对位置/m | 高差/m | 环评要<br>求措施 | 实际采取措施 | 现场照片 |
|---|---|---|---|---|---|---|---|
| 43. | 野鸡坡 | K50+300<br>-400 | 路右 5/60 | 10 | 声屏障<br>100m | 声屏障 K50+300~K50+400<br>(长 100m, 高 3m) | |

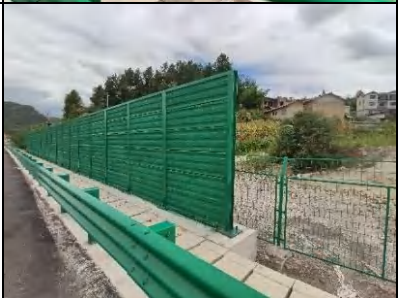
| 序号 | 名称 | 桩号范围 | 与主线红线/<br>中心线的相<br>对位置/m | 高差/m | 环评要<br>求措施 | 实际采取措施 | 现场照片 |
|---|---|---|---|---|---|---|---|
| 44. | 干坝小学 | K50+750 | 路右 50/75 | -9 | 声屏障<br>100m | 声屏障 K50+756-K50+856<br>(长 100m, 高 3m) | |

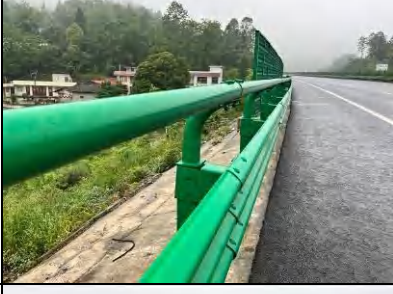
| 序号 | 名称 | 桩号范围 | 与主线红线/<br>中心线的相<br>对位置/m | 高差/m | 环评要<br>求措施 | 实际采取措施 | 现场照片 |
|---|---|---|---|---|---|---|---|
| 51. | 头冲 | K63+000<br>-500 | 路右 25/40 | 0 | 声屏障<br>80m | 声屏障 K63+090~K63+170<br>(长 80m, 高 3m) | |

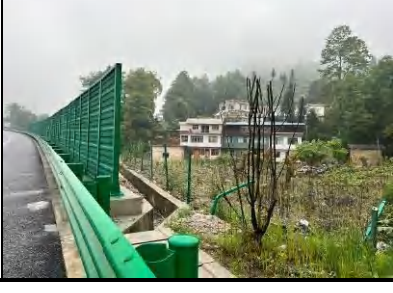
| 序号 | 名称 | 桩号范围 | 与主线红线/<br>中心线的相<br>对位置/m | 高差/m | 环评要<br>求措施 | 实际采取措施 | 现场照片 |
|---|---|---|---|---|---|---|---|
| | | K63+200<br>-400 | 路左 18/44 | 0 | 声屏障<br>100m | 声屏障 K63+150~K63+250<br>(长 100m, 高 3m) | |

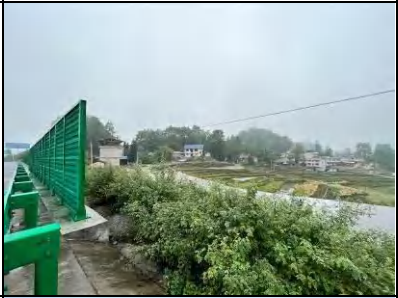
| 序号 | 名称 | 桩号范围 | 与主线红线/<br>中心线的相<br>对位置/m | 高差/m | 环评要<br>求措施 | 实际采取措施 | 现场照片 |
|---|---|---|---|---|---|---|---|
| 52. | 苗山 | K63+100<br>-350 | 路右（有长<br>链）5/35 | 0 | 声屏障<br>120m | 声屏障 K63+500~K63+620<br>（长 120m，高 3m） | |

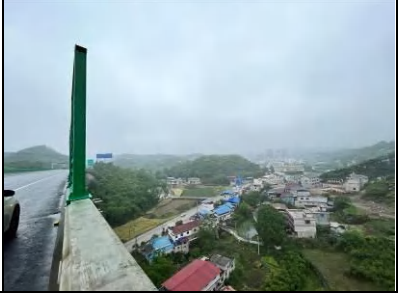
| 序号 | 名称 | 桩号范围 | 与主线红线/<br>中心线的相<br>对位置/m | 高差/m | 环评要<br>求措施 | 实际采取措施 | 现场照片 |
|---|---|---|---|---|---|---|---|
| 53. | 大新寨 | K64+400<br>-900 | 路右 0/15 | 47 | 声屏障<br>100m | 声屏障 K64+300~K64+400<br>（长 100m，高 3m） | |

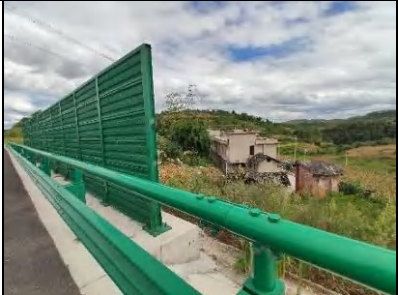
| 序号 | 名称 | 桩号范围 | 与主线红线/<br>中心线的相<br>对位置/m | 高差/m | 环评要<br>求措施 | 实际采取措施 | 现场照片 |
|---|---|---|---|---|---|---|---|
| 54. | 蒿菜塘 | K65+900<br>-<br>K66+500 | 路右 20/50 | 6 | 声屏障<br>200m | 声屏障 K66+170-K66+302<br>（长 132m，高 3m） | |

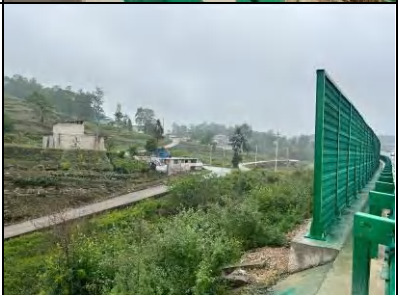
| 序号 | 名称 | 桩号范围 | 与主线红线/<br>中心线的相<br>对位置/m | 高差/m | 环评要<br>求措施 | 实际采取措施 | 现场照片 |
|---|---|---|---|---|---|---|---|
| 55. | 上寨 | K67+100<br>-250 | 路左 40/150 | 10 | 声屏障<br>150m | 声屏障 K67+090~K67+240<br>（长 150m，高 3m） | |

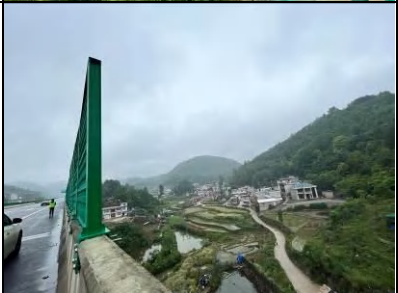
| 序号 | 名称 | 桩号范围 | 与主线红线/<br>中心线的相<br>对位置/m | 高差/m | 环评要<br>求措施 | 实际采取措施 | 现场照片 |
|---|---|---|---|---|---|---|---|
| 56. | 马力光 | K73+500<br>-<br>K74+100 | 路左 20/35 | 24 | 声屏障<br>150m | 声屏障 K73+750~K73+900<br>（长 150m，高 3m） | |

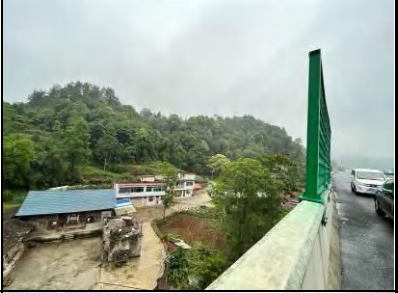
| 序号 | 名称 | 桩号范围 | 与主线红线/<br>中心线的相<br>对位置/m | 高差/m | 环评要<br>求措施 | 实际采取措施 | 现场照片 |
|---|---|---|---|---|---|---|---|
| | | K73+850 | 路右 15/35 | 15 | 声屏障<br>80m | 声屏障 K73+820~K73+900<br>(长 80m, 高 3m) | |

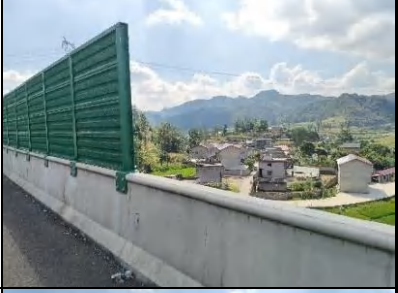
| 序号 | 名称 | 桩号范围 | 与主线红线/<br>中心线的相<br>对位置/m | 高差/m | 环评要<br>求措施 | 实际采取措施 | 现场照片 |
|---|---|---|---|---|---|---|---|
| 57. | 麦田湾<br>小学<br>(关<br>闭) | K74+400 | 路右 110/125 | 21 | 声屏障<br>100m | 声屏障 K74+338-K74+460<br>(长 122m, 高 3m) | |

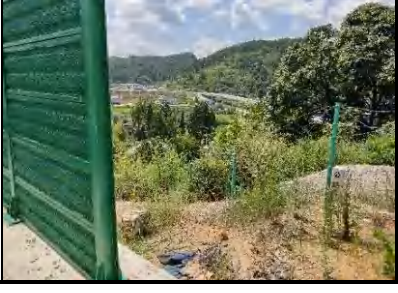
| 序号 | 名称 | 桩号范围 | 与主线红线/<br>中心线的相<br>对位置/m | 高差/m | 环评要<br>求措施 | 实际采取措施 | 现场照片 |
|---|---|---|---|---|---|---|---|
| 61. | 狮子老 | K75+850<br>-<br>K76+200 | 路左 35/60 | 18 | 声屏障<br>100m | 声屏障 K75+880-K76+086<br>(长 206m, 高 3m) | |

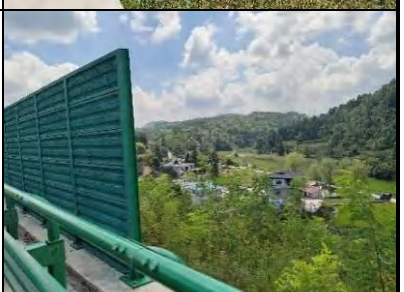
| 序号 | 名称 | 桩号范围 | 与主线红线/<br>中心线的相<br>对位置/m | 高差/m | 环评要<br>求措施 | 实际采取措施 | 现场照片 |
|---|---|---|---|---|---|---|---|
| 69. | 石板田 | K85+300<br>-600 | 路右 15/65 | 21 | 声屏障<br>400m | 声屏障 K85+260-K85+462<br>(长 202m, 高 3m) | |

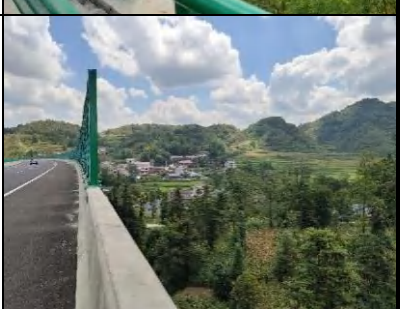
| 序号 | 名称 | 桩号范围 | 与主线红线/<br>中心线的相<br>对位置/m | 高差/m | 环评要<br>求措施 | 实际采取措施 | 现场照片 |
|---|---|---|---|---|---|---|---|
| 70. | 翁考 | K88+500<br>-<br>K89+100 | 路右 17/27 | 14 | 声屏障<br>400m | 声屏障 K88+550-<br>K88+630、<br>声屏障 K88+700-K89+060<br>(长 440m, 高 3m) | |

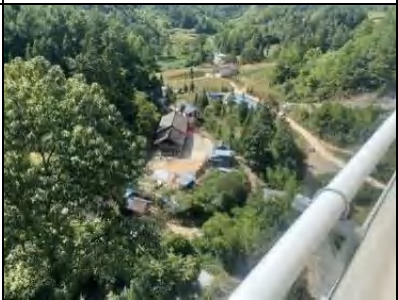
| 序号 | 名称 | 桩号范围 | 与主线红线/<br>中心线的相<br>对位置/m | 高差/m | 环评要<br>求措施 | 实际采取措施 | 现场照片 |
|---|---|---|---|---|---|---|---|
| 71. | 小董柄 | K91+400<br>-600 | 路左 54/70 | 31 | 声屏障<br>120m | 声屏障 K91+500-K91+620<br>(长 120m, 高 3m) | |

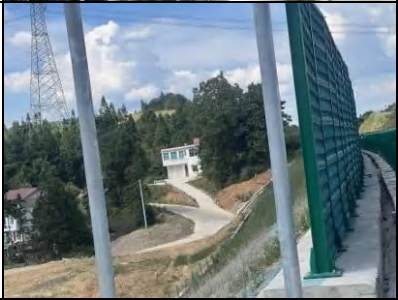
| 序号 | 名称 | 桩号范围 | 与主线红线/<br>中心线的相<br>对位置/m | 高差/m | 环评要<br>求措施 | 实际采取措施 | 现场照片 |
|---|---|---|---|---|---|---|---|
| 72. | 桂花营 | K92+650<br>-950 | 路左 25/50 | 12 | / | 声屏障 K92+644-K92+832<br>(长 188m, 高 3m) | |

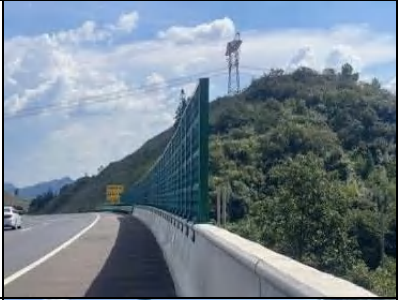
| 序号 | 名称 | 桩号范围 | 与主线红线/<br>中心线的相<br>对位置/m | 高差/m | 环评要<br>求措施 | 实际采取措施 | 现场照片 |
|---|---|---|---|---|---|---|---|
| 73. | 桂花 | K93+400<br>-650 | 路左 70/85 | 16 | 声屏障<br>130m | 声屏障 K93+356-K93+490<br>(长 134m, 高 3m) | |

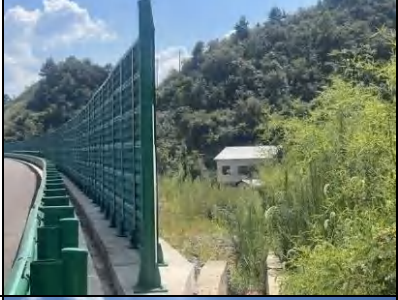
| 序号 | 名称 | 桩号范围 | 与主线红线/<br>中心线的相<br>对位置/m | 高差/m | 环评要<br>求措施 | 实际采取措施 | 现场照片 |
|---|---|---|---|---|---|---|---|
| 74. | 狗场坪 | K93+850<br>-<br>K94+100 | 路左 10/35 | 13 | 声屏障<br>100m | 声屏障 K93+820-K94+034<br>(长 214m, 高 3m) | |

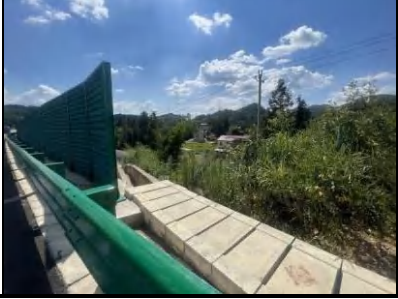
| 序号 | 名称 | 桩号范围 | 与主线红线/<br>中心线的相<br>对位置/m | 高差/m | 环评要<br>求措施 | 实际采取措施 | 现场照片 |
|---|---|---|---|---|---|---|---|
| 75. | 竹林 | K94+900<br>-<br>K95+350 | 路左 5/30 | 8 | 声屏障<br>80m | 声屏障 K94+865-<br>K94+970、<br>声屏障 K95+036-K95+330<br>(长 399m, 高 3m) | |

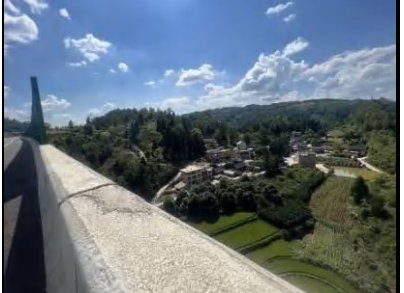
| 序号 | 名称 | 桩号范围 | 与主线红线/<br>中心线的相<br>对位置/m | 高差/m | 环评要<br>求措施 | 实际采取措施 | 现场照片 |
|---|---|---|---|---|---|---|---|
| 76. | 坳井田 | K96+500<br>-600 | 路左 70/85 | 35 | 声屏障<br>80m | 声屏障 K96+506-K96+652<br>(长 146m, 高 3m) | |

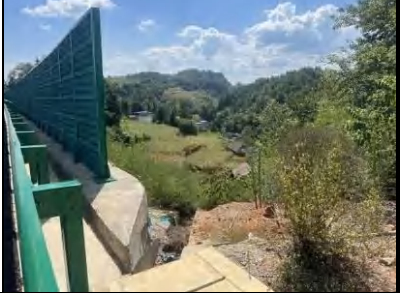
| 序号 | 名称 | 桩号范围 | 与主线红线/<br>中心线的相<br>对位置/m | 高差/m | 环评要<br>求措施 | 实际采取措施 | 现场照片 |
|---|---|---|---|---|---|---|---|
| 77. | 大湾 | K99+700<br>-<br>K100+20<br>0 | 路左 60/70 | 29 | 声屏障<br>100m | 声屏障 K99+650-<br>K99+822、<br>声屏障 K100+024-<br>K100+172<br>(长 320m, 高 3m) | |

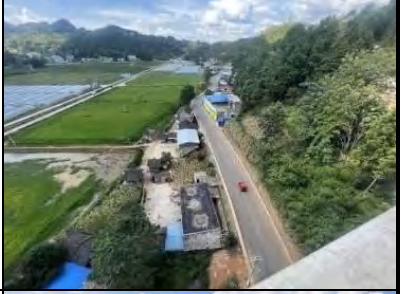
| 序号 | 名称 | 桩号范围 | 与主线红线/<br>中心线的相<br>对位置/m | 高差/m | 环评要<br>求措施 | 实际采取措施 | 现场照片 |
|---|---|---|---|---|---|---|---|
| 78. | 池塘坡 | K100+90<br>0-<br>K101+10<br>0 | 路左 0/15 | 35 | / | 声屏障 K100+850-<br>K100+950<br>(长 100m, 高 3m) | |

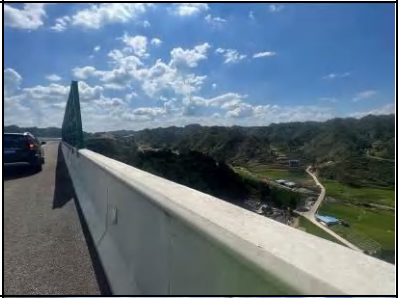
| 序号 | 名称 | 桩号范围 | 与主线红线/<br>中心线的相<br>对位置/m | 高差/m | 环评要<br>求措施 | 实际采取措施 | 现场照片 |
|---|---|---|---|---|---|---|---|
| 81. | 润干冲 | K105+80<br>0-900 | 路左 75/90 | 86 | 声屏障<br>100m | 声屏障 K105+822-<br>K105+922<br>(长 100m, 高 3m) | |

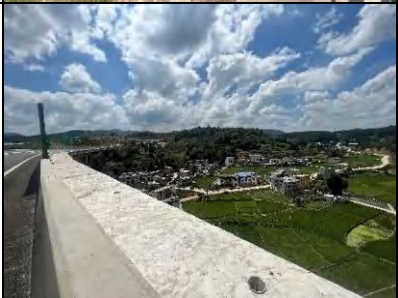
| 序号 | 名称 | 桩号范围 | 与主线红线/<br>中心线的相<br>对位置/m | 高差/m | 环评要<br>求措施 | 实际采取措施 | 现场照片 |
|---|---|---|---|---|---|---|---|
| 85. | 罗朗 | K118+20<br>0-400 | 路右 0/45 | 44 | 声屏障<br>180m | 声屏障 BK0+394-BK0+540<br>(长 146m, 高 3m)<br>声屏障 K118+120-K118+300<br>(长 180m, 高 3m) | |

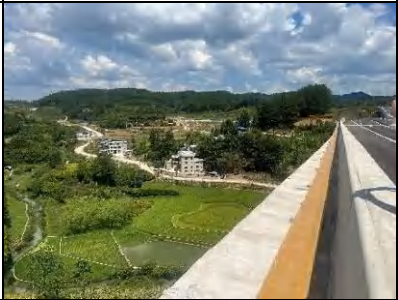
| 序号 | 名称 | 桩号范围 | 与主线红线/中心线的相对位置/m | 高差/m | 环评要求措施 | 实际采取措施 | 现场照片 |
|---|---|---|---|---|---|---|---|
| | | K118+300-400 | 路左 50/80 | 27 | 声屏障 100m | 声屏障 K118+250-K118+350 (长 100m, 高 3m) | |

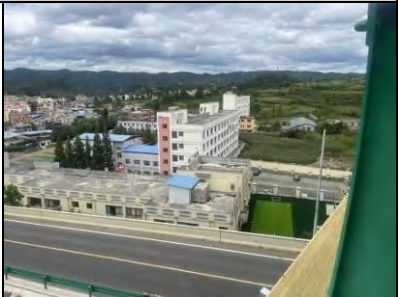
| 序号 | 名称 | 桩号范围 | 与主线红线/中心线的相对位置/m | 高差/m | 环评要求措施 | 实际采取措施 | 现场照片 |
|---|---|---|---|---|---|---|---|
| 87. | 醒狮中学 | K4+700-850 | 路左 70/95 | 33 | 声屏障 240m | 声屏障 K4+651~K4+942 (长 291m, 高 3m) | |

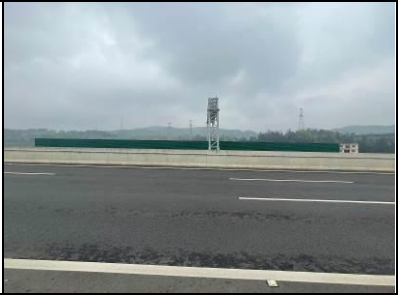
| 序号 | 名称 | 桩号范围 | 与主线红线/中心线的相对位置/m | 高差/m | 环评要求措施 | 实际采取措施 | 现场照片 |
|---|---|---|---|---|---|---|---|
| 88. | 银匠行 | K4+700-800 | 匝道 15/30 | 12 | 声屏障 100m | 声屏障 K4+800~K4+900 (长 100m, 高 3m) | |

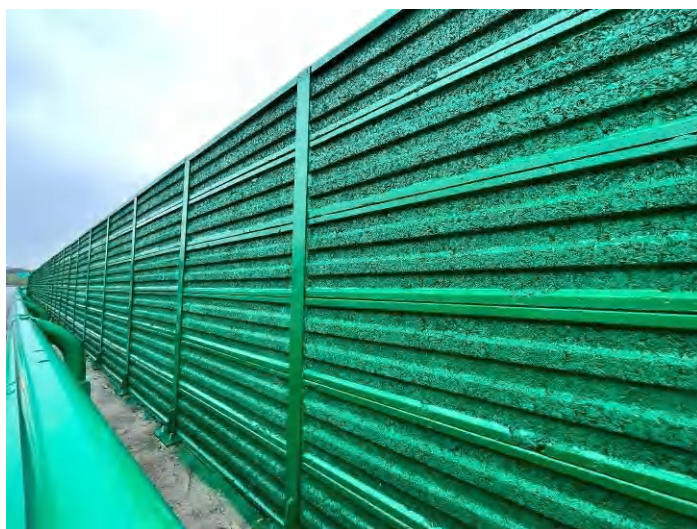
经调查，工程沿线共计 145 处敏感点，全线共为 51 处敏感点安装 8804m 声屏障，工程声屏障为 H 型钢和水泥木屑复合吸声板形式，直平型，监测结果显示，声屏障降噪量约 5.1~12.8dB(A)，具体设置情况见表 6.2-2。

声屏障

目前，本工程车流量未达到近期设计车流量的 75%，预计车流量会维持在设计初期水平 3~5 年，声屏障降噪效果未充分体现。根据验收监测结果显示，目前车流量状况下，沿线各声环境敏感点均可满足《声环境质量标准》（GB3096-2008）的相应要求，可暂不采取进一步措施，但为更好保护沿线声环境质量，建议运营管理部门加强跟踪监测，一旦发现超标，及时采取必要的降噪措施。

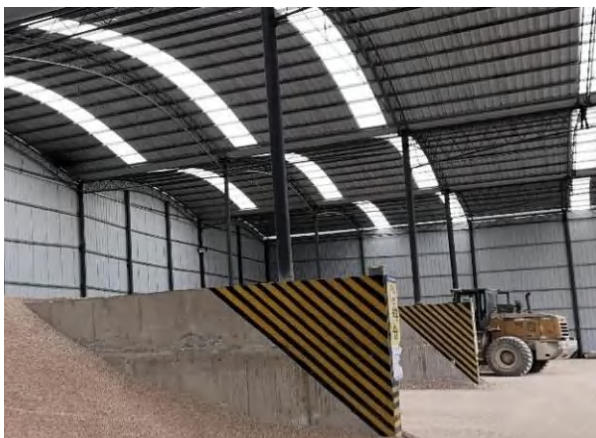
(3) 土方、水泥和石灰等散装物料均进行了封闭运输,未发生物料散落现象;堆放场地设置了物料大棚进行封闭,同时加强了场地洒水,保证装卸和堆放过程中不产生明显的扬尘;施工场地及施工便道进行定期洒水,每个施工生产营地均配置了洒水车,同时对施工便道进行定期养护、清扫,保证良好的路况;施工车辆进出场地进行车辆冲洗,不带泥上路。

封闭式料仓

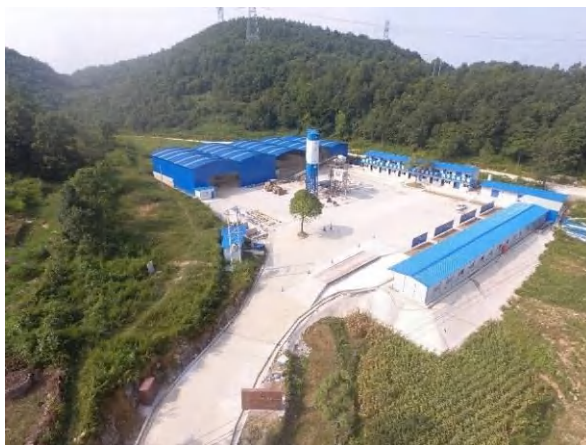
场站布置

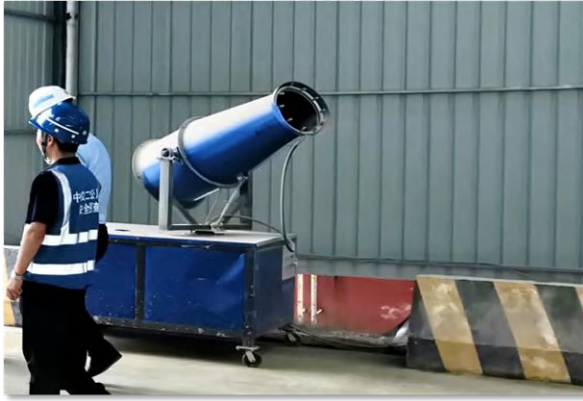
雾炮机

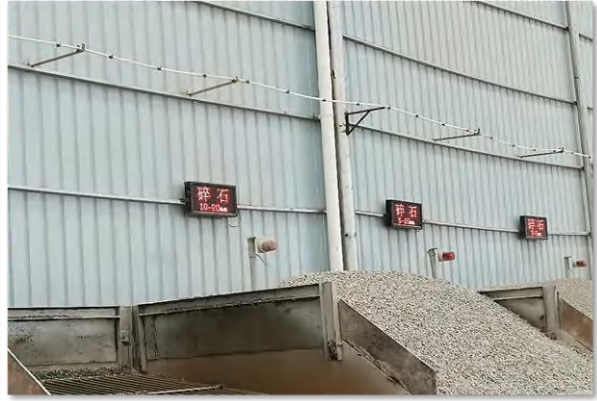
自动喷淋系统

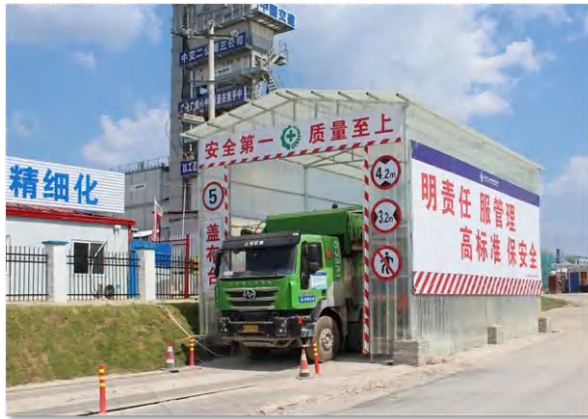
车辆盖布大棚

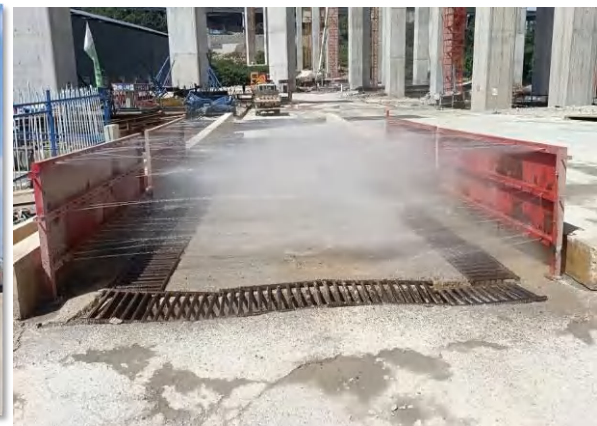
洗车平台

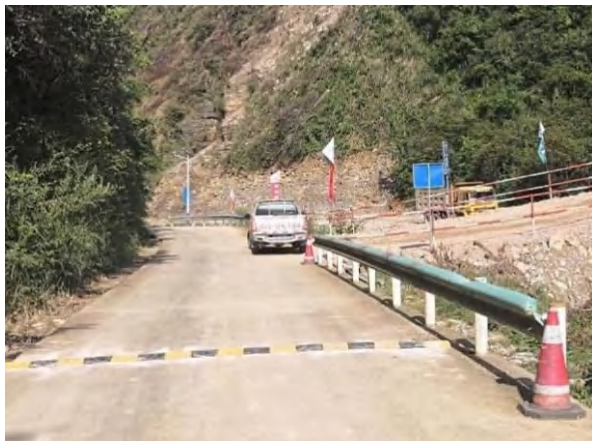
施工便道硬化

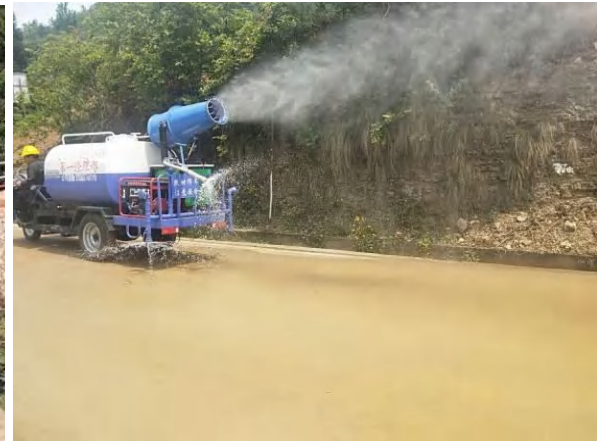
洒水降尘

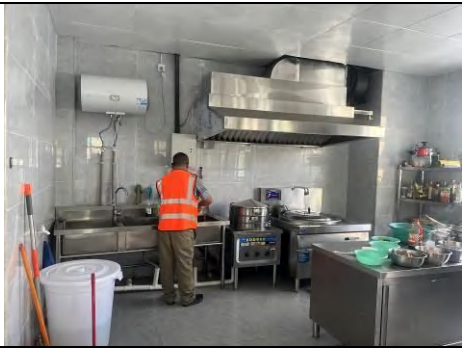
| 序号 | 服务设施 | 桩号 | 环评要求 | 实际情况 | 现场照片 |
|---|---|---|---|---|---|
| 1. | 醒狮收费站 | K5+100 | 油烟净化设施 1 套，处理效率不低于 75%，油烟排放浓度不大于 $2.0\text{mg}/\text{m}^3$ | 食堂已启用，油烟净化设施未安装 | |

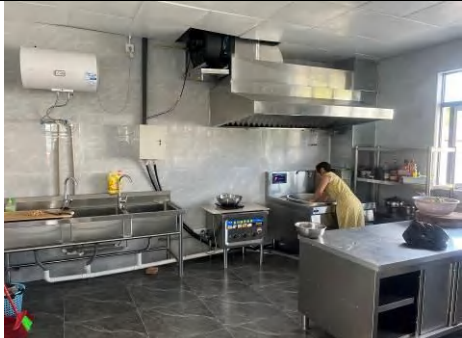
| 序号 | 服务设施 | 桩号 | 环评要求 | 实际情况 | 现场照片 |
|---|---|---|---|---|---|
| 2. | 谷龙收费站 | K14+010 | 油烟净化设施 1 套，处理效率不低于 75%，油烟排放浓度不大于 $2.0\text{mg}/\text{m}^3$ | 食堂已启用，油烟净化设施未安装 | |

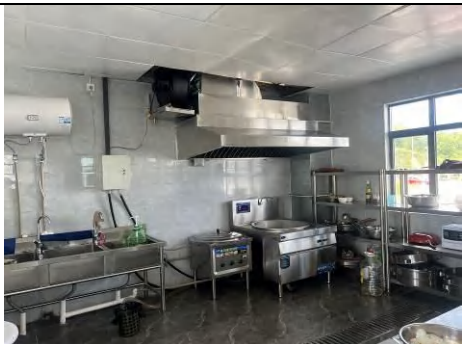
| 序号 | 服务设施 | 桩号 | 环评要求 | 实际情况 | 现场照片 |
|---|---|---|---|---|---|
| 3. | 洗马收费站 | K25+010 | 油烟净化设施 1 套, 处理效率不低于 75%, 油烟排放浓度不大于 $2.0\text{mg}/\text{m}^3$ | 食堂已启用, 油烟净化设施未安装 | |

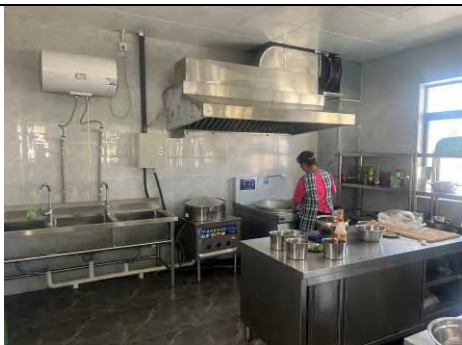
| 序号 | 服务设施 | 桩号 | 环评要求 | 实际情况 | 现场照片 |
|---|---|---|---|---|---|
| 5. | 贵定北收费站 | K37+930 | 油烟净化设施 1 套, 处理效率不低于 75%, 油烟排放浓度不大于 $2.0\text{mg}/\text{m}^3$ | 食堂已启用, 油烟净化设施未安装 | |

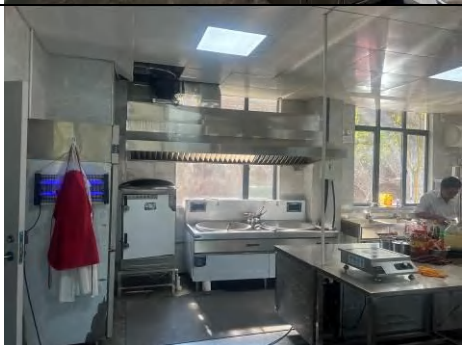
| 序号 | 服务设施 | 桩号 | 环评要求 | 实际情况 | 现场照片 |
|---|---|---|---|---|---|
| 6. | 项目管理中心 | K38+440 | 油烟净化设施 1 套, 处理效率不低于 75%, 油烟排放浓度不大于 $2.0\text{mg}/\text{m}^3$ | 食堂已启用, 油烟净化设施未安装 | |

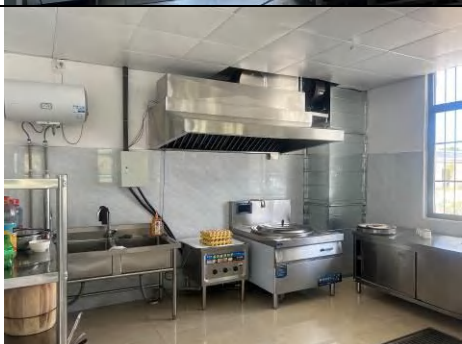
| 序号 | 服务设施 | 桩号 | 环评要求 | 实际情况 | 现场照片 |
|---|---|---|---|---|---|
| 7. | 仙桥收费站 | K50+790 | 油烟净化设施 1 套, 处理效率不低于 75%, 油烟排放浓度不大于 $2.0\text{mg}/\text{m}^3$ | 食堂已启用, 油烟净化设施未安装 | |

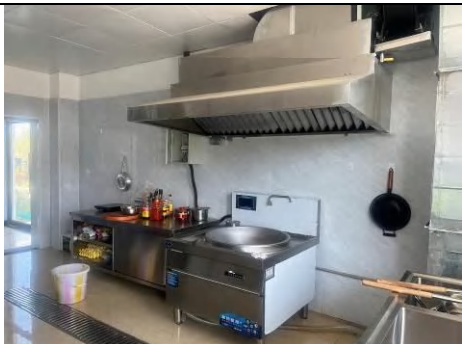
| 序号 | 服务设施 | 桩号 | 环评要求 | 实际情况 | 现场照片 |
|---|---|---|---|---|---|
| 8. | 福泉西收费站 | K63+620 | 油烟净化设施 1 套，处理效率不低于 75%，油烟排放浓度不大于 $2.0\text{mg}/\text{m}^3$ | 食堂已启用，油烟净化设施未安装 | |

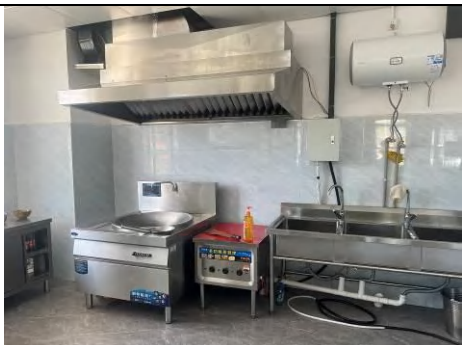
| 序号 | 服务设施 | 桩号 | 环评要求 | 实际情况 | 现场照片 |
|---|---|---|---|---|---|
| 10. | 陆坪收费站 | K75+730 | 油烟净化设施 1 套，处理效率不低于 75%，油烟排放浓度不大于 $2.0\text{mg}/\text{m}^3$ | 食堂已启用，油烟净化设施未安装 | |

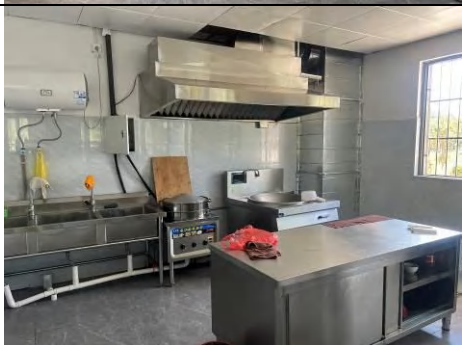
| 序号 | 服务设施 | 桩号 | 环评要求 | 实际情况 | 现场照片 |
|---|---|---|---|---|---|
| 11. | 上塘收费站 | K97+910 | 油烟净化设施 1 套，处理效率不低于 75%，油烟排放浓度不大于 $2.0\text{mg}/\text{m}^3$ | 食堂已启用，油烟净化设施未安装 | |

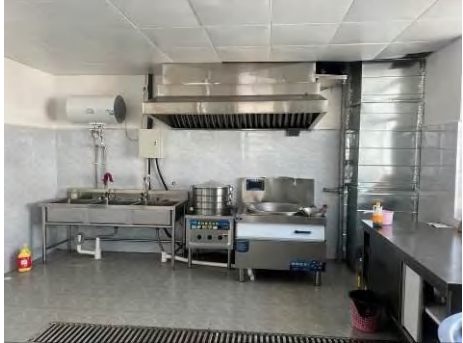
| 序号 | 服务设施 | 桩号 | 环评要求 | 实际情况 | 现场照片 |
|---|---|---|---|---|---|
| 13. | 旧州收费站 | K111+600 | 油烟净化设施 1 套, 处理效率不低于 75%, 油烟排放浓度不大于 $2.0\text{mg}/\text{m}^3$ | 食堂已启用, 油烟净化设施未安装 | |

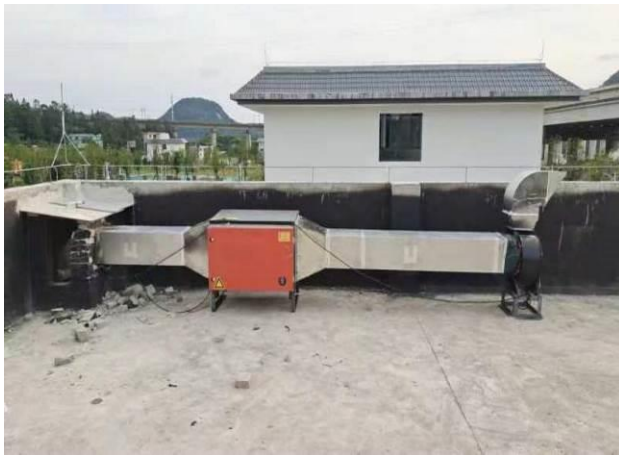
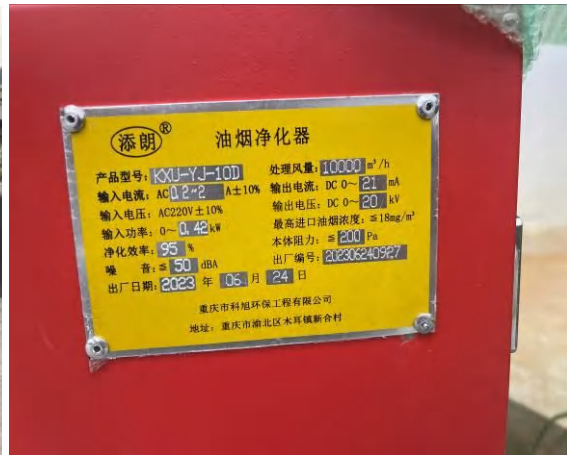
油烟净化处理装置

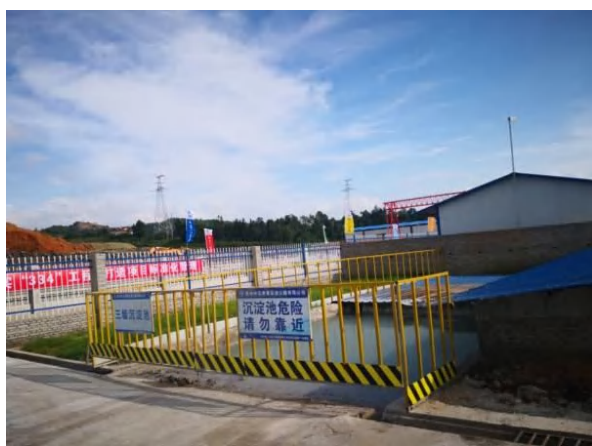
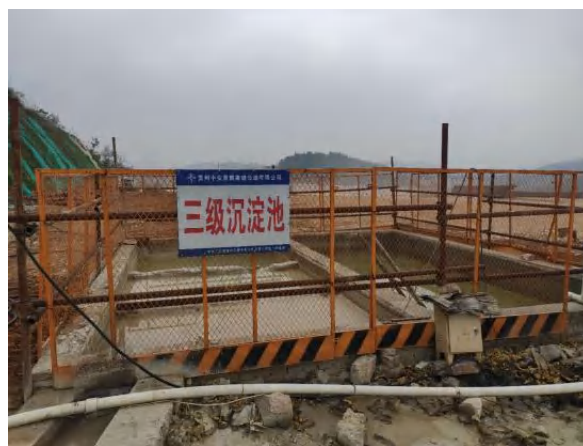
三级沉淀池

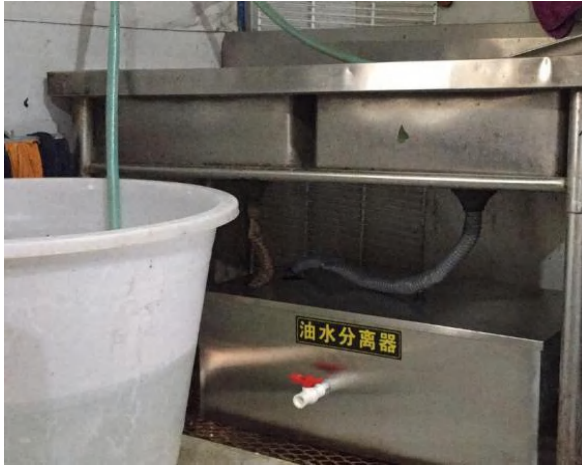
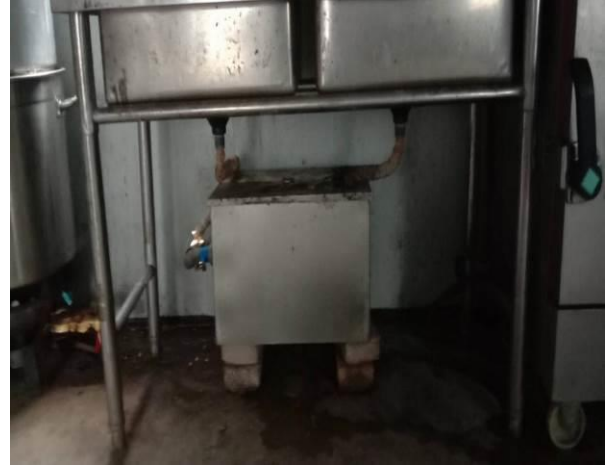
（4）施工营地施工人员粪便水经旱厕处理后用于农灌，旱厕污泥委托沿线村民定期进行清掏；项目部及施工队伍驻地食堂均配备油水分离器。

食堂油水分离器

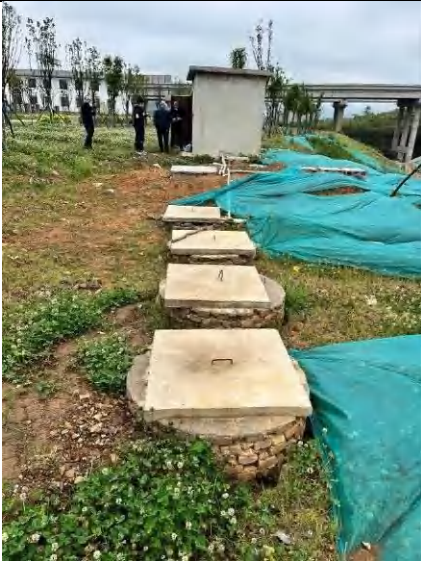
| 序号 | 服务设施 | 桩号 | 环评要求 | 实际情况 | 现场照片 |
|---|---|---|---|---|---|
| 1. | 醒狮收费站 | K5+100 | A <sup>2</sup> /O 一体化污水处理系统 1 套，处理能力 6m <sup>3</sup> /d，处理达标后回用，回用水池容积 30m <sup>3</sup> ，不外排 | A <sup>2</sup> /O+MBR 一体化污水处理系统 1 套，处理能力 20m <sup>3</sup> /d，处理达标后回用于场区绿化，清水池容积 5m <sup>3</sup> ，设施目前正常使用 | |

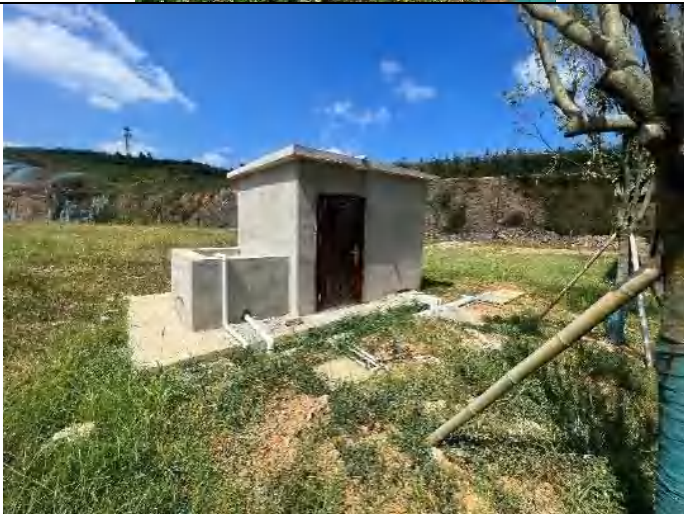
| 序号 | 服务设施 | 桩号 | 环评要求 | 实际情况 | 现场照片 |
|---|---|---|---|---|---|
| 2. | 谷龙收费站 | K14+010 | A <sup>2</sup> /O 一体化污水处理系统 1 套，处理能力 2m <sup>3</sup> /d，处理达标后回用，回用水池容积 20m <sup>3</sup> ，不外排 | A <sup>2</sup> /O+MBR 一体化污水处理系统 1 套，处理能力 10m <sup>3</sup> /d，处理达标后回用于场区绿化，清水池容积 4m <sup>3</sup> ，设施目前正常使用 | |

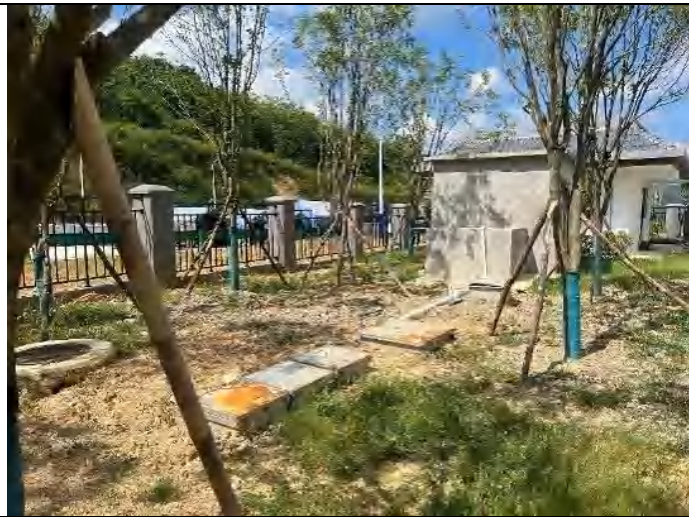
| 序号 | 服务设施 | 桩号 | 环评要求 | 实际情况 | 现场照片 |
|---|---|---|---|---|---|
| 3. | 洗马收费站 | K25+010 | A <sup>2</sup> /O 一体化污水处理系统 1 套，处理能力 2m <sup>3</sup> /d，处理达标后回用，回用水池容积 20m <sup>3</sup> ，不外排 | A <sup>2</sup> /O+MBR 一体化污水处理系统 1 套，处理能力 10m <sup>3</sup> /d，处理达标后回用于场区绿化，清水池容积 4m <sup>3</sup> ，设施目前正常使用 | |

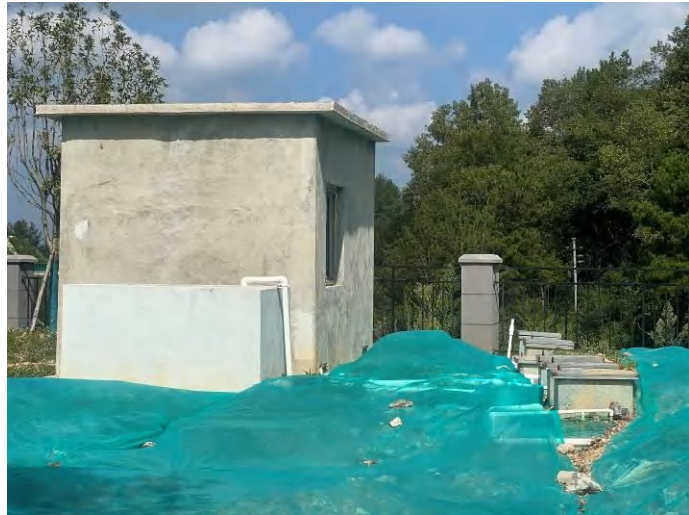
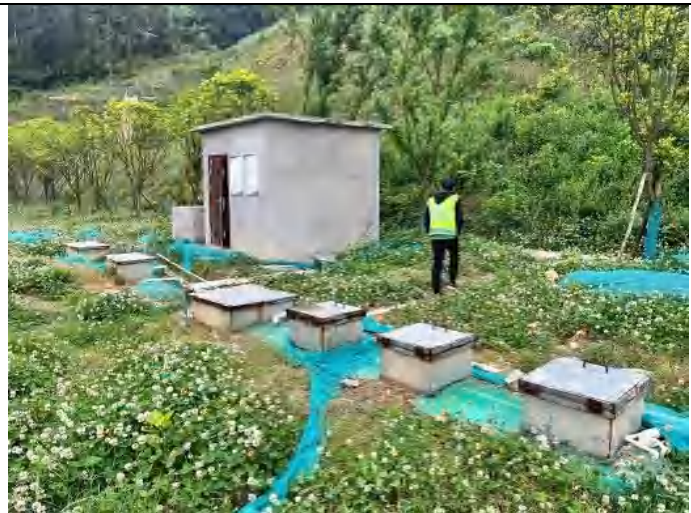
| 序号 | 服务设施 | 桩号 | 环评要求 | 实际情况 | 现场照片 |
|---|---|---|---|---|---|
| 4. | 洗马服务区 | K27+900 | A <sup>2</sup> /O 一体化污水处理系统左右各 1 套，处理能力 20m <sup>3</sup> /d，处理达标后回用，回用水池容积 60m <sup>3</sup> （左右各一个），不外排 | A <sup>2</sup> /O+MBR 一体化污水处理系统 2 套（左右各 1 套），处理能力 60m <sup>3</sup> /d，处理达标后回用于场区绿化，清水池容积 15m <sup>3</sup> （左右各 1 个），设施目前正常使用 | <p>左侧：</p> <p>右侧：</p> |

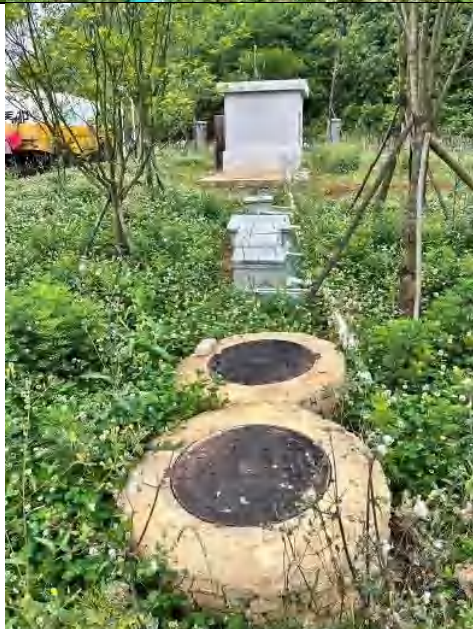
| 序号 | 服务设施 | 桩号 | 环评要求 | 实际情况 | 现场照片 |
|---|---|---|---|---|---|
| 5. | 贵定北收费站 | K37+930 | A <sup>2</sup> /O 一体化污水处理系统 1 套，处理能力 7m <sup>3</sup> /d，处理达标后回用，回用水池容积 30m <sup>3</sup> ，不外排 | A <sup>2</sup> /O+MBR 一体化污水处理系统 1 套，处理能力 30m <sup>3</sup> /d，处理达标后回用于场区绿化，清水池容积 8m <sup>3</sup> ，设施目前正常使用 | |

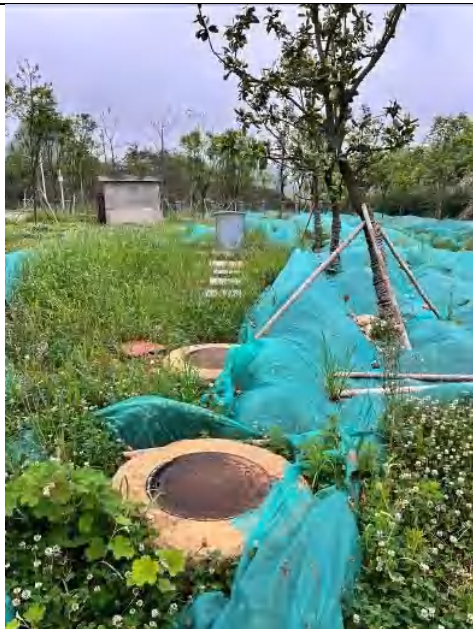
| 序号 | 服务设施 | 桩号 | 环评要求 | 实际情况 | 现场照片 |
|---|---|---|---|---|---|
| 6. | 贵定管理中心 | K38+440 | A <sup>2</sup> /O 一体化污水处理系统 1 套, 处理能力 7m <sup>3</sup> /d, 处理达标后回用, 回用水池容积 30m <sup>3</sup> , 不外排 | A <sup>2</sup> /O+MBR 一体化污水处理系统 1 套, 处理能力 60m <sup>3</sup> /d, 处理达标后回用于场区绿化, 清水池容积 15m <sup>3</sup> , 设施目前正常使用 | |

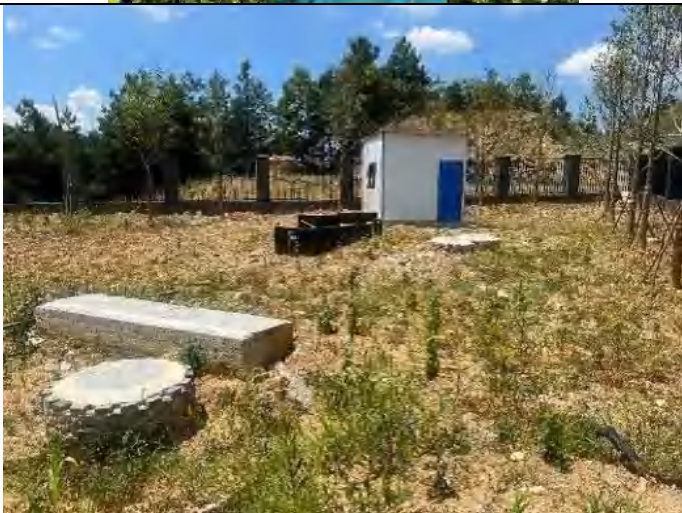
| 序号 | 服务设施 | 桩号 | 环评要求 | 实际情况 | 现场照片 |
|---|---|---|---|---|---|
| 7. | 仙桥收费站 | K50+790 | A <sup>2</sup> /O 一体化污水处理系统 1 套, 处理能力 2m <sup>3</sup> /d, 处理达标后回用, 回用水池容积 20m <sup>3</sup> , 不外排 | A <sup>2</sup> /O 一体化污水处理系统 1 套, 处理能力 10m <sup>3</sup> /d, 处理达标后回用于场区绿化, 清水池容积 5m <sup>3</sup> , 设施目前正常使用 | |

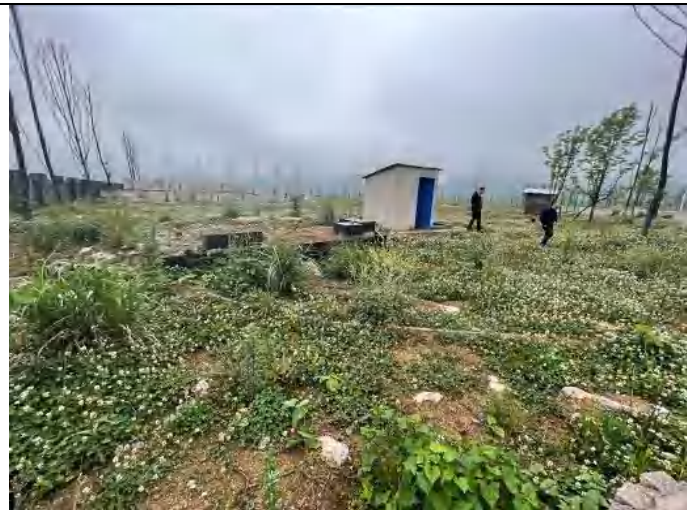
| 序号 | 服务设施 | 桩号 | 环评要求 | 实际情况 | 现场照片 |
|---|---|---|---|---|---|
| 8. | 福泉西收费站 | K63+620 | A <sup>2</sup> /O 一体化污水处理系统 1 套，处理能力 7m <sup>3</sup> /d，处理达标后回用，回用水池容积 30m <sup>3</sup> ，不外排 | A <sup>2</sup> /O 一体化污水处理系统 1 套，处理能力 30m <sup>3</sup> /d，处理达标后回用于场区绿化，清水池容积 15m <sup>3</sup> ，设施目前正常使用 | |
