贵州省贵阳至黄平高速公路工程  
竣工环境保护验收报告

贵州贵黄高速公路有限公司

# 贵州省贵阳至黄平高速公路工程 竣工环境保护验收调查报告

调查单位：中海环境科技（上海）股份有限公司

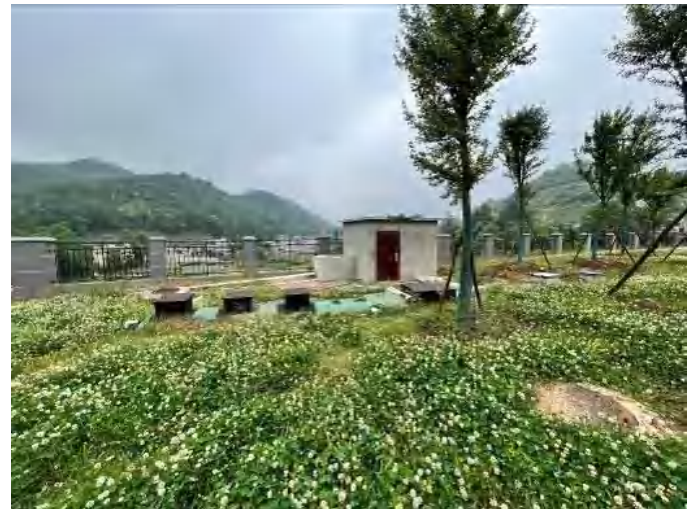
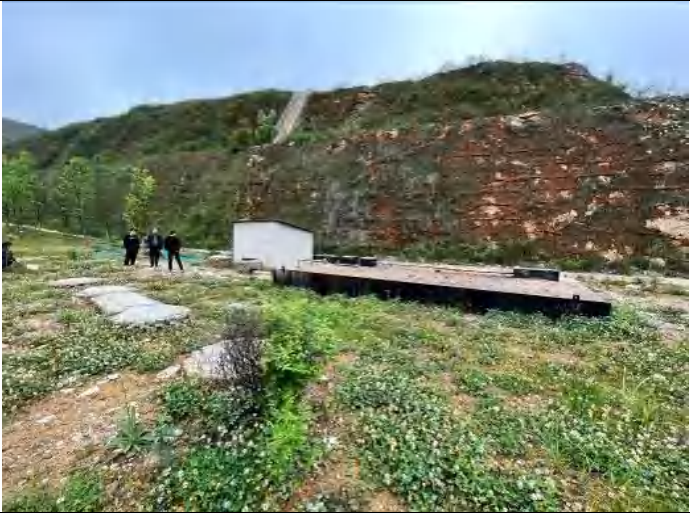
| 序号 | 服务设施 | 桩号 | 环评要求 | 实际情况 | 现场照片 |
|---|---|---|---|---|---|
| 9. | 福泉北服务区 | K73+300 | A <sup>2</sup> /O 一体化污水处理系统左右各 1 套，处理能力 30m <sup>3</sup> /d，处理达标后回用，回用水池容积 110m <sup>3</sup> （左右各 1 个），不外排 | A <sup>2</sup> /O 一体化污水处理系统 2 套（左右各 1 套），处理能力 100m <sup>3</sup> /d，处理达标后回用于场区绿化，清水池容积左侧 20m <sup>3</sup> ，右侧 36m <sup>3</sup> ，设施目前正常使用 | <p>左侧：</p> <p>右侧：</p> |

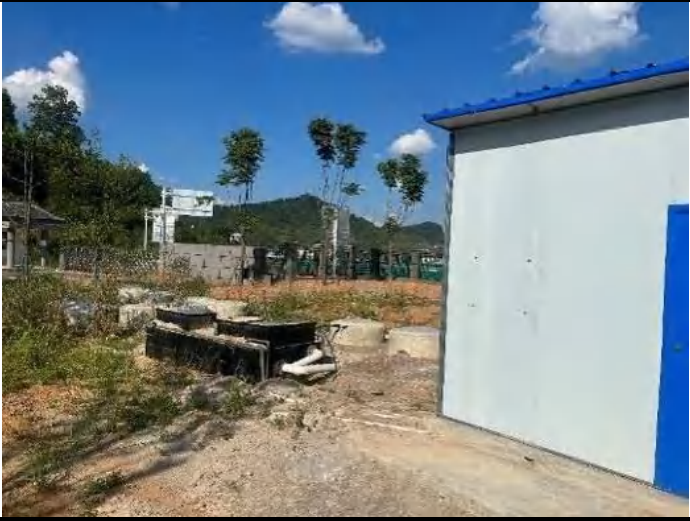
| 序号 | 服务设施 | 桩号 | 环评要求 | 实际情况 | 现场照片 |
|---|---|---|---|---|---|
| 10. | 陆坪收费站 | K75+730 | A <sup>2</sup> /O 一体化污水处理系统 1 套，处理能力 2m <sup>3</sup> /d，处理达标后回用，回用水池容积 20m <sup>3</sup> ，不外排 | A <sup>2</sup> /O 一体化污水处理系统 1 套，处理能力 10m <sup>3</sup> /d，处理达标后回用于场区绿化，清水池容积 5m <sup>3</sup> ，设施目前正常使用 | |

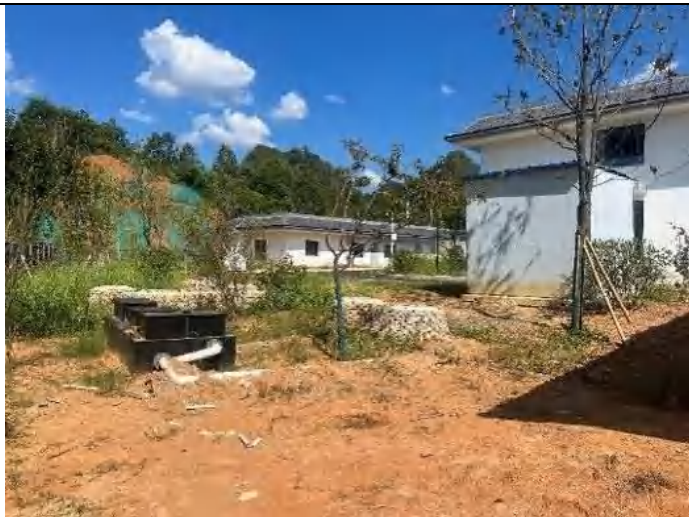
| 序号 | 服务设施 | 桩号 | 环评要求 | 实际情况 | 现场照片 |
|---|---|---|---|---|---|
| 11. | 上塘收费站 | K97+910 | A <sup>2</sup> /O 一体化污水处理系统 1 套，处理能力 2m <sup>3</sup> /d，处理达标后回用，回用水池容积 20m <sup>3</sup> ，不外排 | A <sup>2</sup> /O 一体化污水处理系统 1 套，处理能力 10m <sup>3</sup> /d，处理达标后回用于场区绿化，清水池容积 5m <sup>3</sup> ，设施目前正常使用 | |

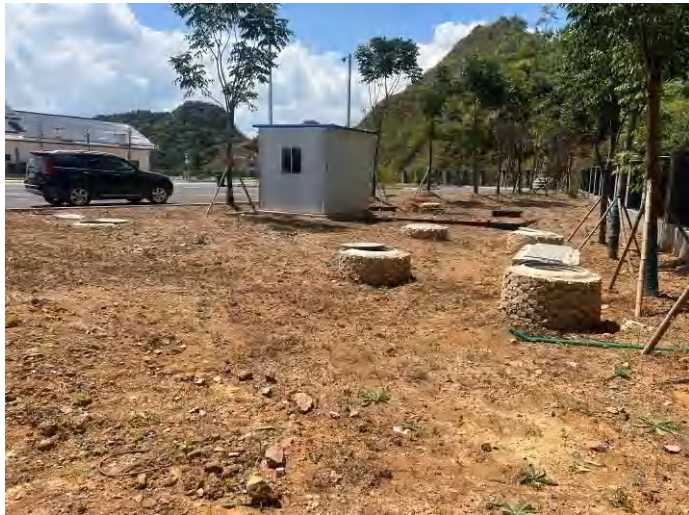
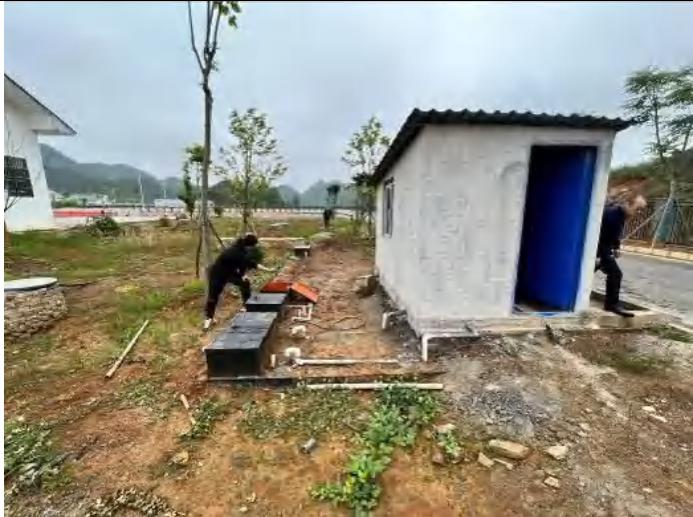
| 序号 | 服务设施 | 桩号 | 环评要求 | 实际情况 | 现场照片 |
|---|---|---|---|---|---|
| 12. | 旧州服务区 | K103+300 | A <sup>2</sup> /O 一体化污水处理系统左右各 1 套，处理能力 30m <sup>3</sup> /d，处理达标后回用，回用水池容积 110m <sup>3</sup> （左右各 1 个），不外排 | A <sup>2</sup> /O 一体化污水处理系统 2 套（左右各 1 套），处理能力 100m <sup>3</sup> /d，处理达标后回用于场区绿化，清水池容积 36m <sup>3</sup> （左右各 1 个），设施目前正常使用 | <p>左侧：</p> <p>右侧：</p> |

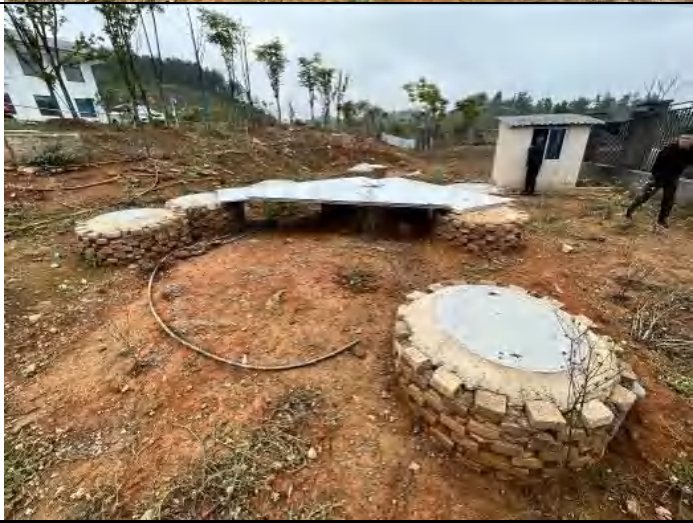
| 序号 | 服务设施 | 桩号 | 环评要求 | 实际情况 | 现场照片 |
|---|---|---|---|---|---|
| 13. | 旧州收费站 | K111+600 | A <sup>2</sup> /O 一体化污水处理系统 1 套，处理能力 2m <sup>3</sup> /d，处理达标后回用，回用水池容积 20m <sup>3</sup> ，不外排 | A <sup>2</sup> /O 一体化污水处理系统 1 套，处理能力 20m <sup>3</sup> /d，处理达标后回用于场区绿化，清水池容积 10m <sup>3</sup> ，设施目前正常使用 | |

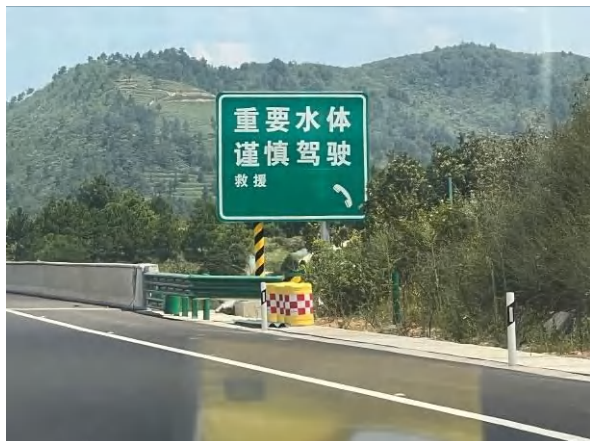
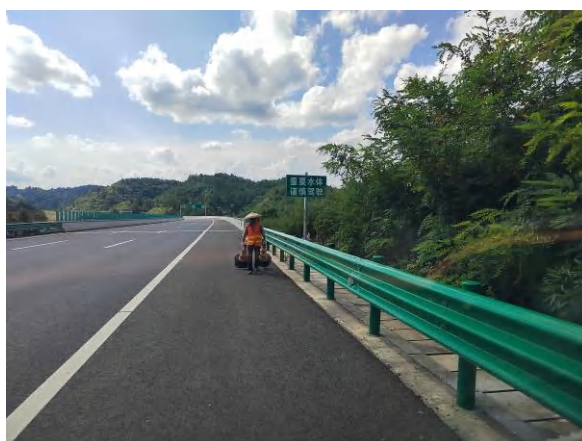
警示标志

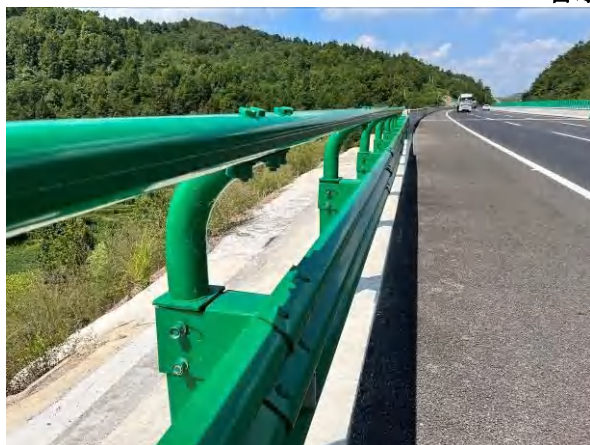
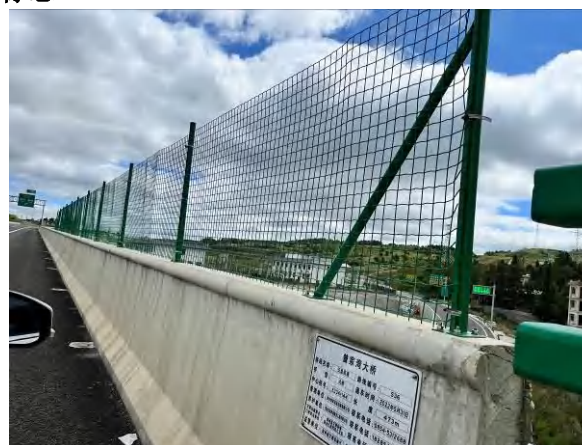
加强型防撞护栏、防撞墩

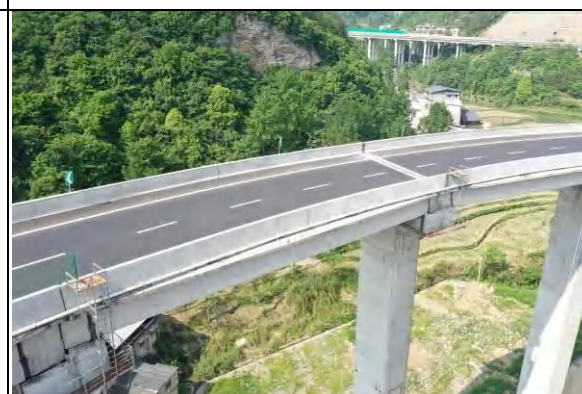
| 序号 | 保护目标 | 设置路段 | 长度(m) | 现场照片 |
|---|---|---|---|---|
| 1 | 汪家大井饮用水水源保护区<br>(冯家庄枢纽 G、H 匝道; K0+000~K9+340; 谷龙连接线 LK8+500~LK11+700) 路段<br><br>渔洞峡水库水源保护区<br>(冯家庄枢纽 A 匝道; | 冯家庄枢纽 | / | |

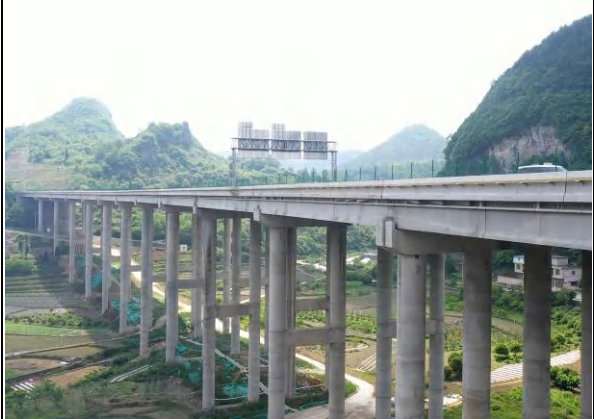
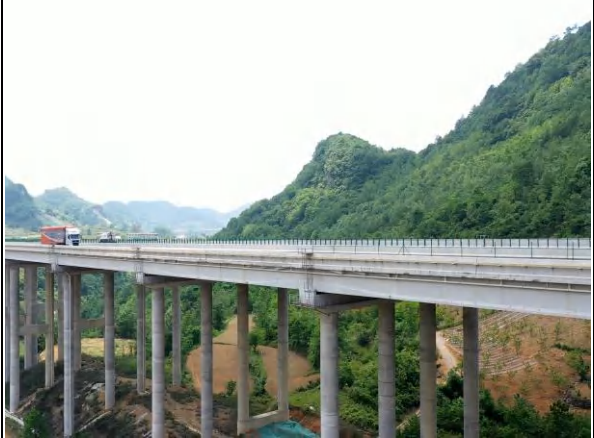
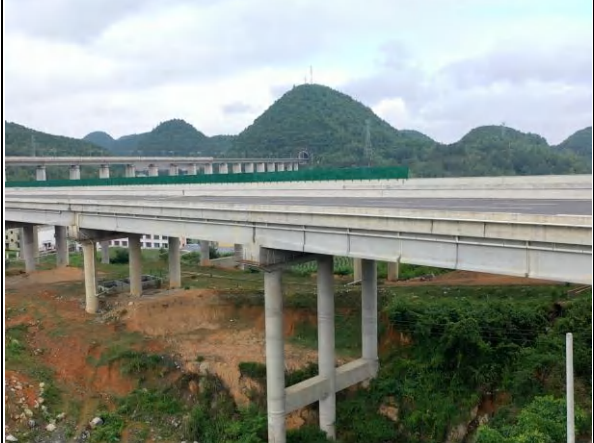
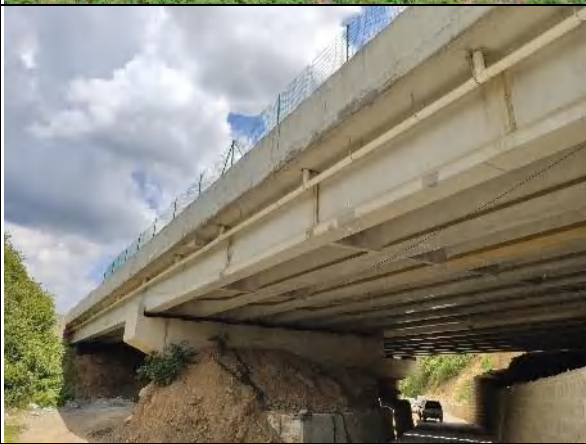
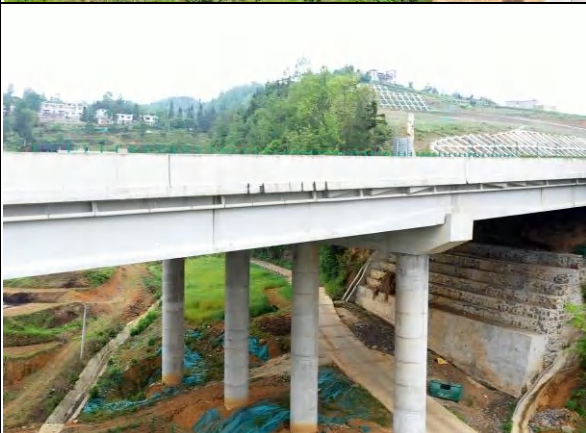
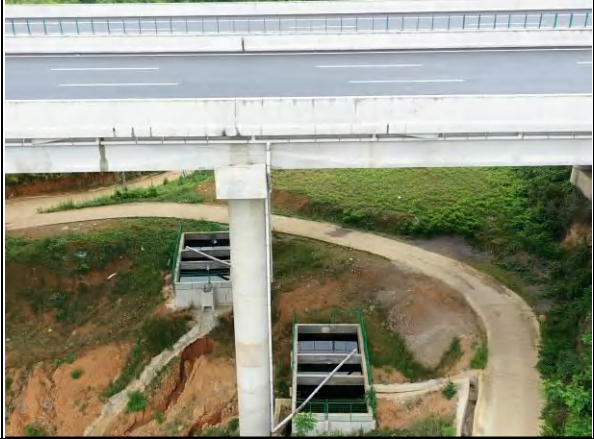
表 8.3-1 本项目沿线路（桥）面径流设置情况一览表

| 序号 | 保护目标 | 设置路段 | 长度(m) | 现场照片 |
|---|---|---|---|---|
| | | 罗受寨大桥 | 760 | |
| | | 马鞍山大桥 | 840 | |
| | | 曾家湾大桥 | 460/<br>430 | |

| 序号 | 保护目标 | 设置路段 | 长度(m) | 现场照片 |
|---|---|---|---|---|
| | | 凉风坪 1 号大桥 | 60/150 | |
| | | 长田坡大桥 | 180 | |

| 序号 | 保护目标 | 设置路段 | 长度(m) | 现场照片 |
|---|---|---|---|---|
| | | 大土大桥 | 120 | |

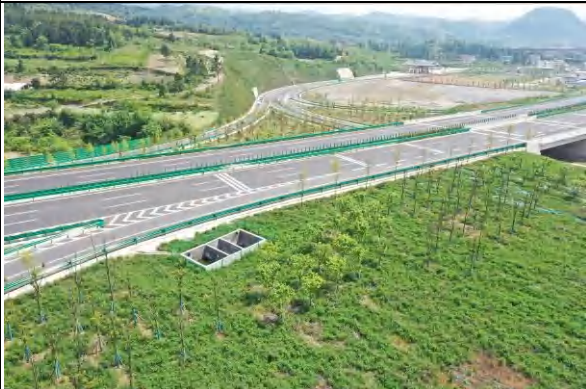
| 序号 | 保护目标 | 设置路段 | 长度(m) | 现场照片 |
|---|---|---|---|---|
| | | 醒狮互通主线桥 | 30 | |

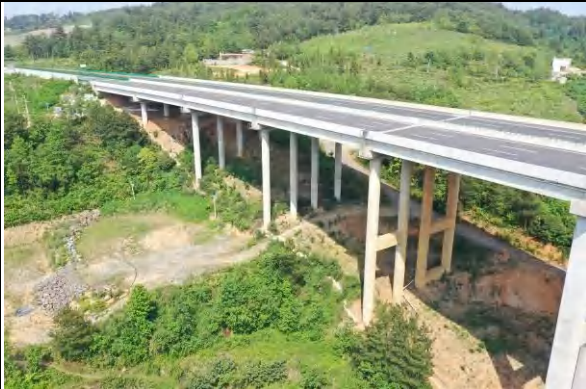
| 序号 | 保护目标 | 设置路段 | 长度(m) | 现场照片 |
|---|---|---|---|---|
| | | 凉风坪 2 号大桥 | 320 | |

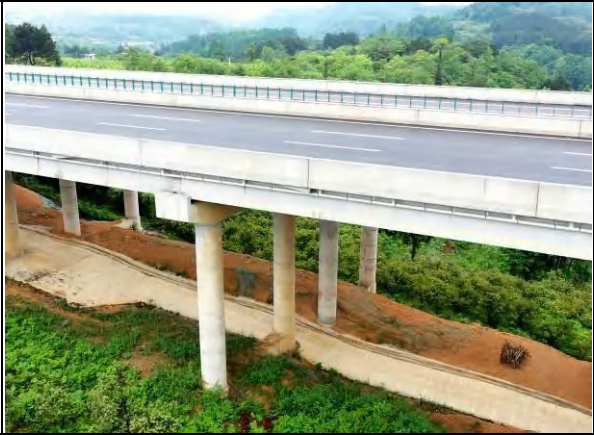
| 序号 | 保护目标 | 设置路段 | 长度(m) | 现场照片 |
|---|---|---|---|---|
| | | 大脚坡大桥 | 390 | |

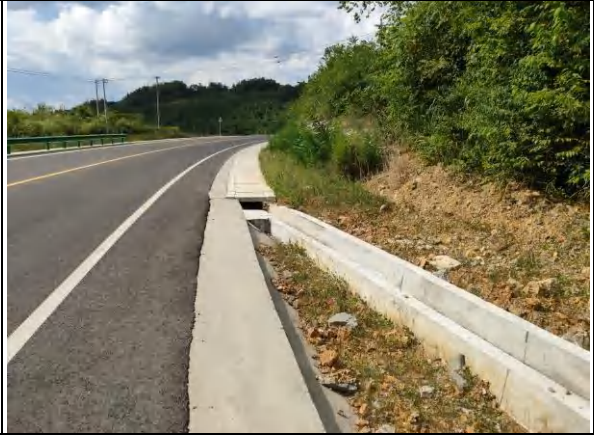
| 序号 | 保护目标 | 设置路段 | 长度(m) | 现场照片 |
|---|---|---|---|---|
| | | 谷龙连接线 | 3200 | |

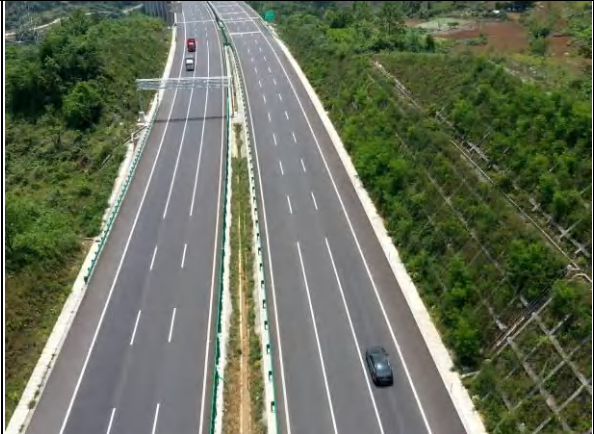
| 序号 | 保护目标 | 设置路段 | 长度(m) | 现场照片 |
|---|---|---|---|---|
| | | 其他路段 | 6094 | |

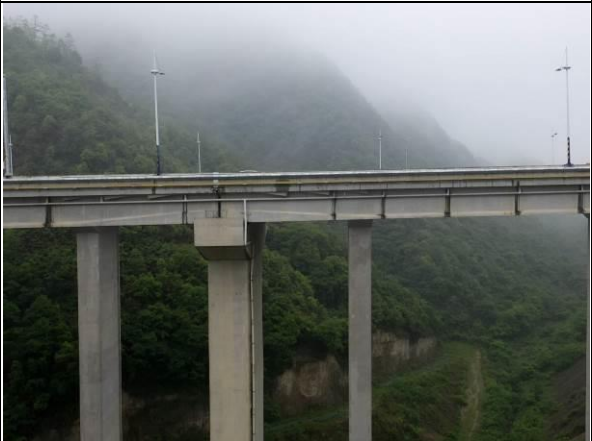
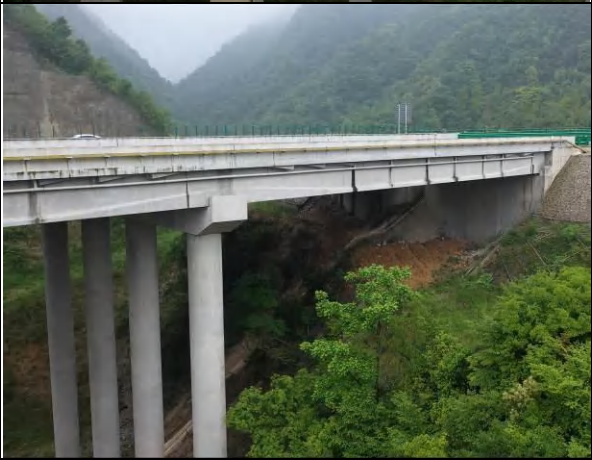
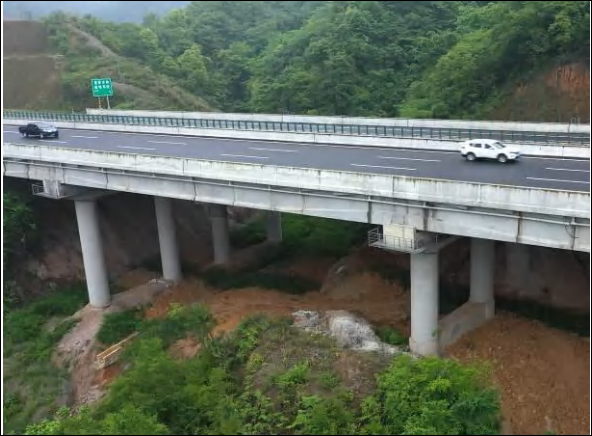
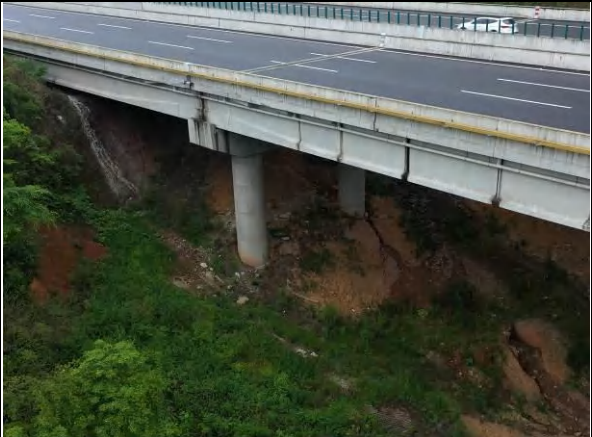
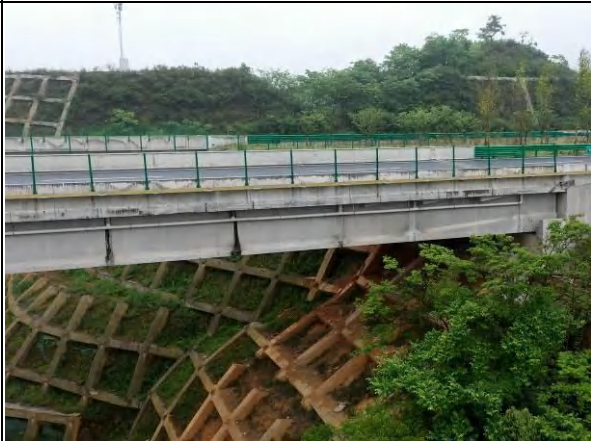
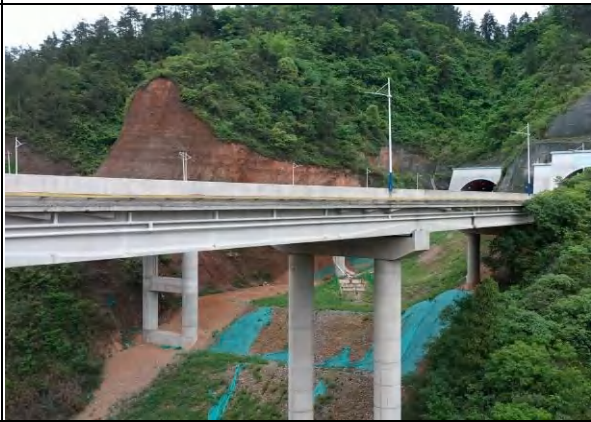
| 序号 | 保护目标 | 设置路段 | 长度(m) | 现场照片 |
|---|---|---|---|---|
| 2 | 福泉市岔河饮用水水源保护区<br>(K53+500~K59+740) 路段 | 岔河大桥 | 240 | |
| | | 黑冲大桥 | 120 | |
| | | 菠萝塘大桥 | 160 | |
| | | 下坝1号特大桥 | 1210 | |

| 序号 | 保护目标 | 设置路段 | 长度(m) | 现场照片 |
|---|---|---|---|---|
| | | 下坝 2 号中桥 | 80 | |
| 3 | 旧州镇冷水河饮用水水源保护区<br>(K108+640~K109+430) 路段 | 天鹅 2 号桥 | 416/<br>256 | |

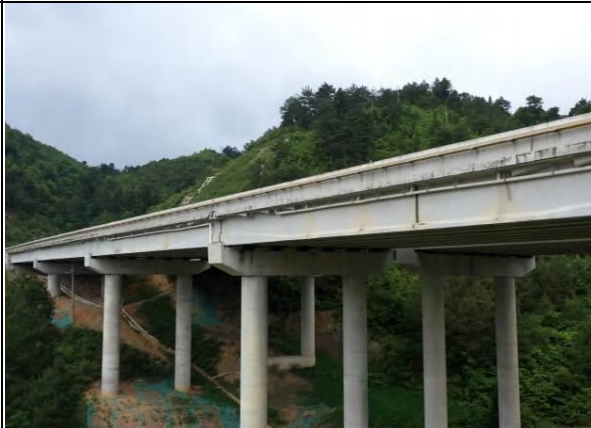
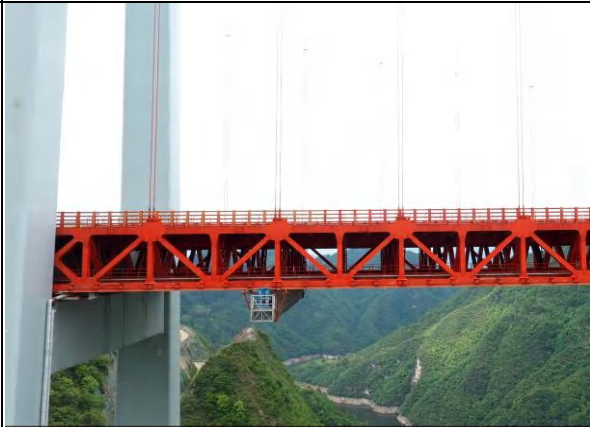
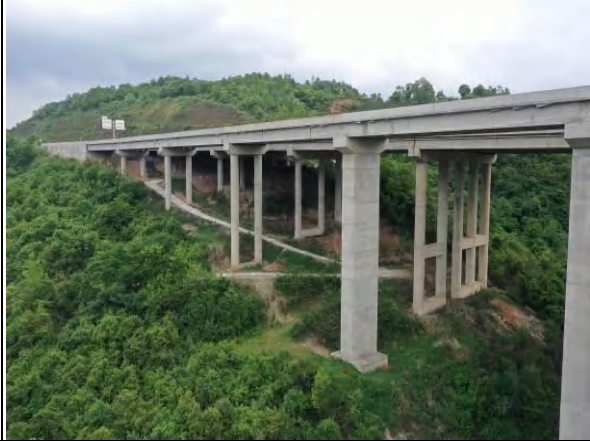
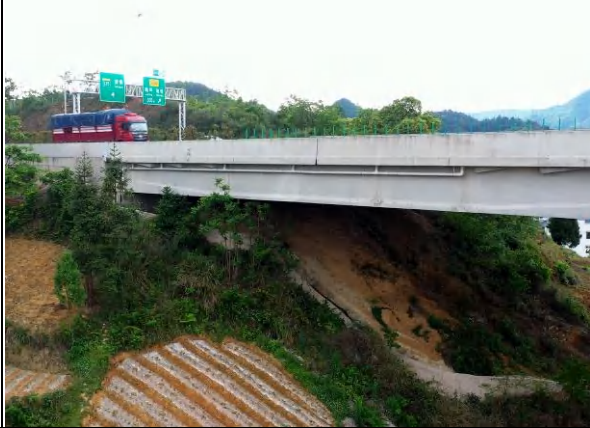
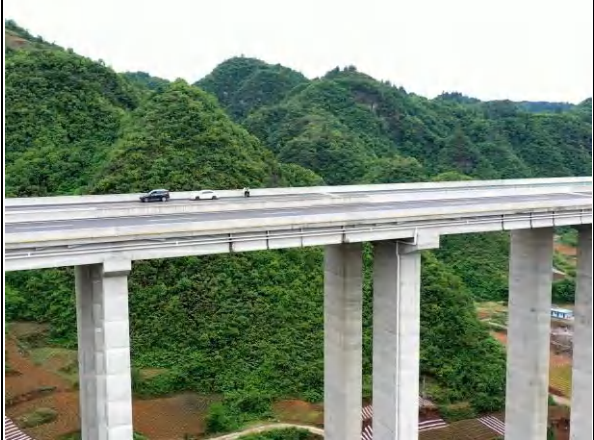
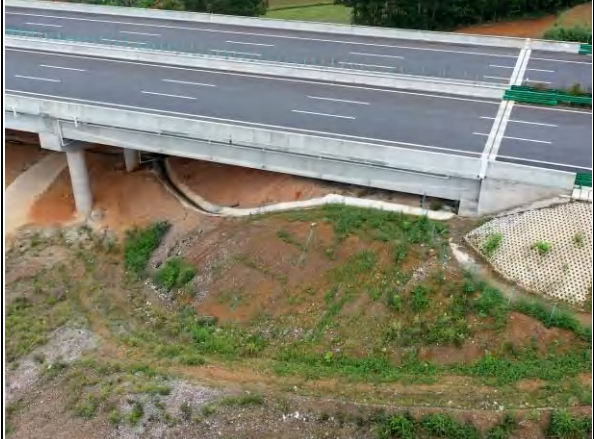
| 序号 | 保护目标 | 设置路段 | 长度(m) | 现场照片 |
|---|---|---|---|---|
| 4 | 洗马河 | 王家山大桥 | 520/<br>560 | |

| 序号 | 保护目标 | 设置路段 | 长度(m) | 现场照片 |
|---|---|---|---|---|
| 5 | 独木河 | 阳宝山特大桥 | 1090 | |
| 7 | 马场河 | 马场河大桥 | 320 | |
| 8 | 浪波河 | 浪波河大桥 | 360 | |

| 序号 | 保护目标 | 设置路段 | 长度(m) | 现场照片 |
|---|---|---|---|---|
| 10 | 冷水河 | 林家院特大桥 | 1000/<br>1040 | |
| 11 | 穿岩河 | 穿岩河大桥 | 480 | |

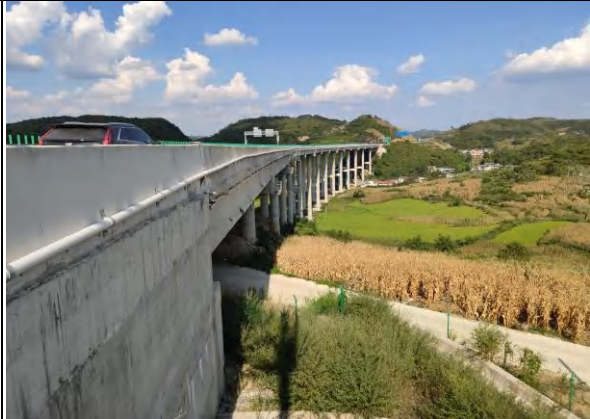
| 序号 | 保护目标 | 设置路段 | 长度(m) | 现场照片 |
|---|---|---|---|---|
| 6 | 洗菜河 | 龙昌大桥 | 600 | |

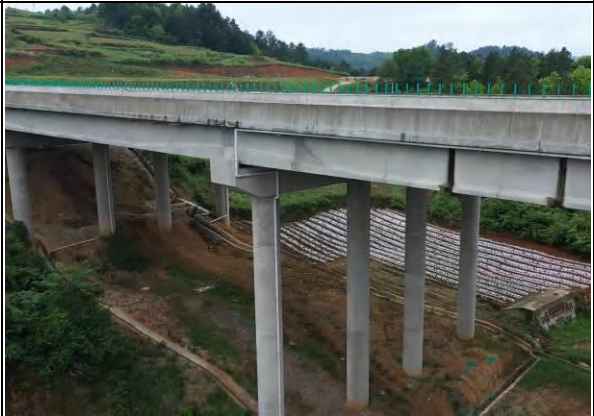
| 序号 | 保护目标 | 设置路段 | 长度(m) | 现场照片 |
|---|---|---|---|---|
| 9 | 乌梅河 | 乌梅河特大桥 | 920/<br>880 | |

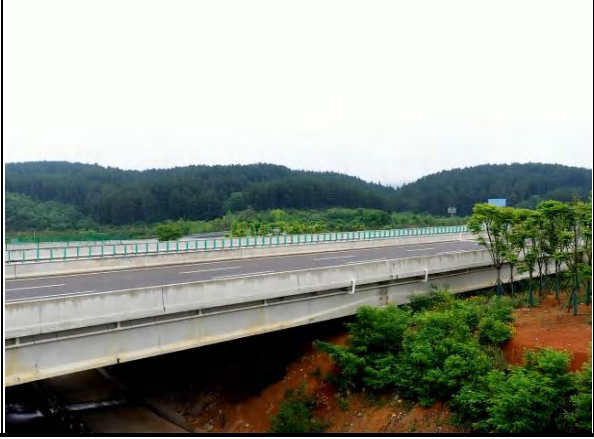
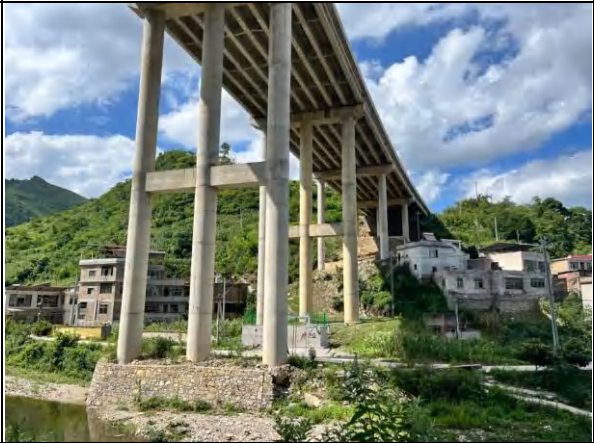
| 序号 | 保护目标 | 设置路段 | 长度(m) | 现场照片 |
|---|---|---|---|---|
| 12 | 瓮口河 | 罗朗特大桥 | 1096 | |

| 序号 | 保护目标 | 设置路段 | 长度(m) | 现场照片 |
|---|---|---|---|---|
| 13 | 西门河 | 阳中寨2号大桥 | 284 | |

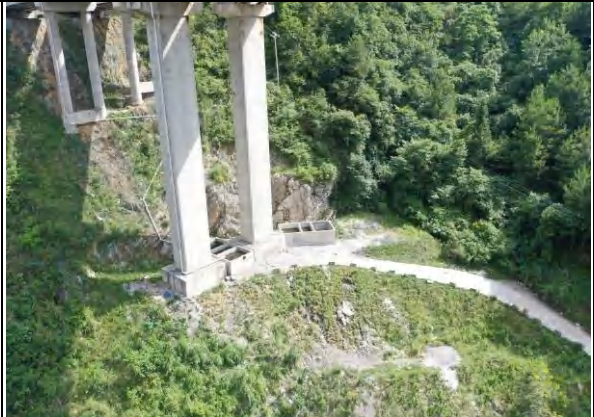
| 序号 | 保护目标 | 设置路段 | 长度(m) | 现场照片 |
|---|---|---|---|---|
| 14 | 独木河 | 甘溪特大桥 | 1224 | |

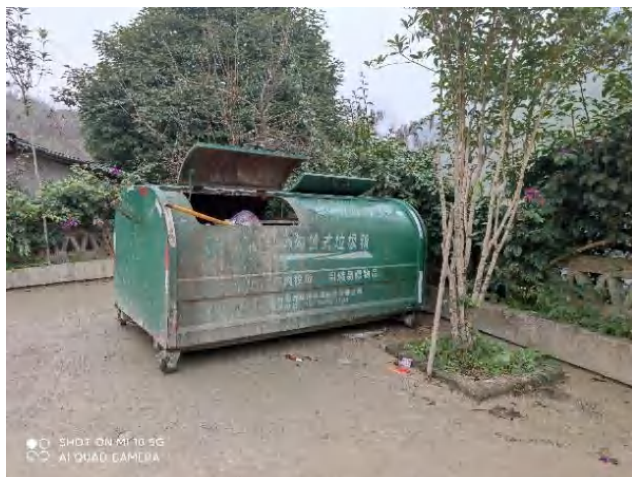
(5) 施工营地设置了带盖的垃圾桶，集中收集生活垃圾后由当地环卫部门统一处理。

垃圾箱

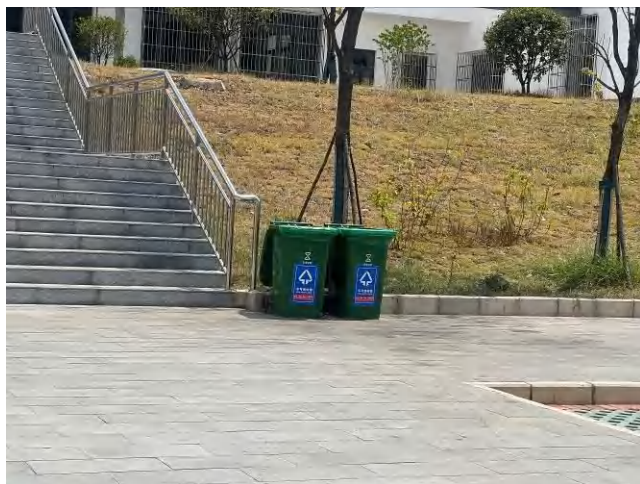
据调查，沿线服务设施均设置垃圾桶，集中收集后由环卫部门每天统一清运；服务区机修危废收集后交由贵州中佳环保有限公司统一外运处理，并签订了处理协议（附件 13）。

垃圾桶
